FACULDADE VALE DO AÇO - FAVALE
CURSO DE ENGENHARIA CIVIL

**ANÁLISE DAS PRINCIPAIS MANIFESTAÇÕES PATOLÓGICAS NA
CONSTRUÇÃO CIVIL PELO MÉTODO GUT: estudo de caso em uma
residência unifamiliar na cidade de Açailândia- MA.**

Açailândia – MA

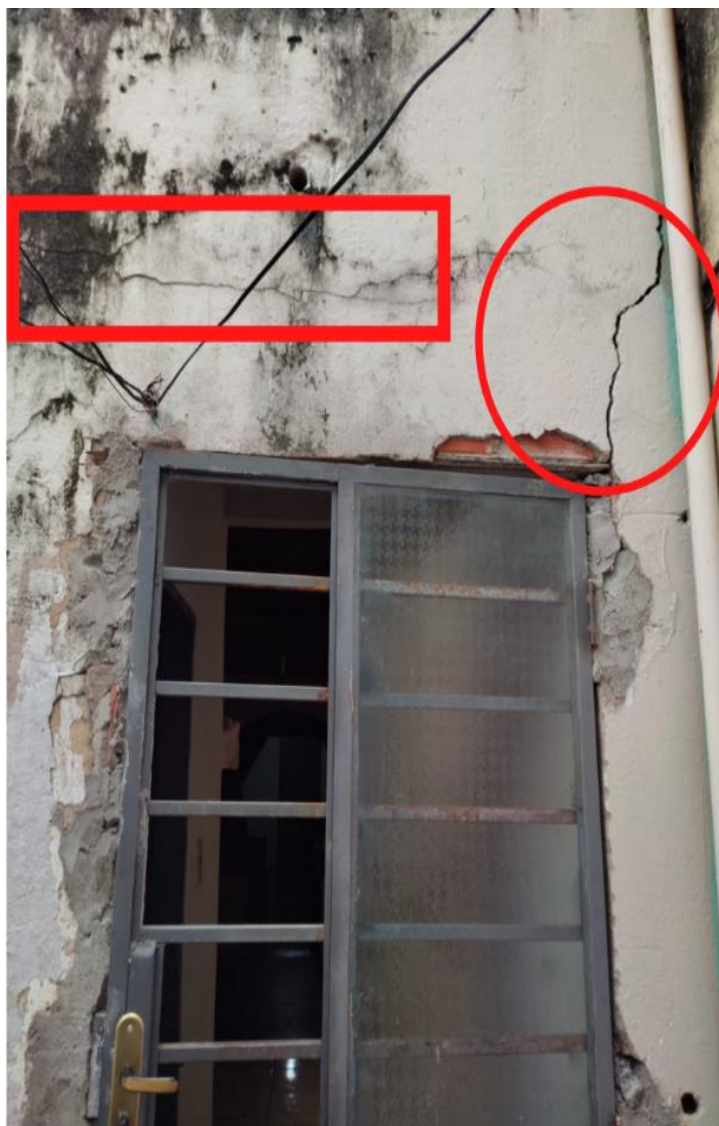
Figura 14 - Fenda e trinca próximas a porta

Fenda e trinca	Próximas a porta	<ol style="list-style-type: none"> 1. Ausência de verga 2. Sobre peso 	4 x 3 x 4	48	5º
3

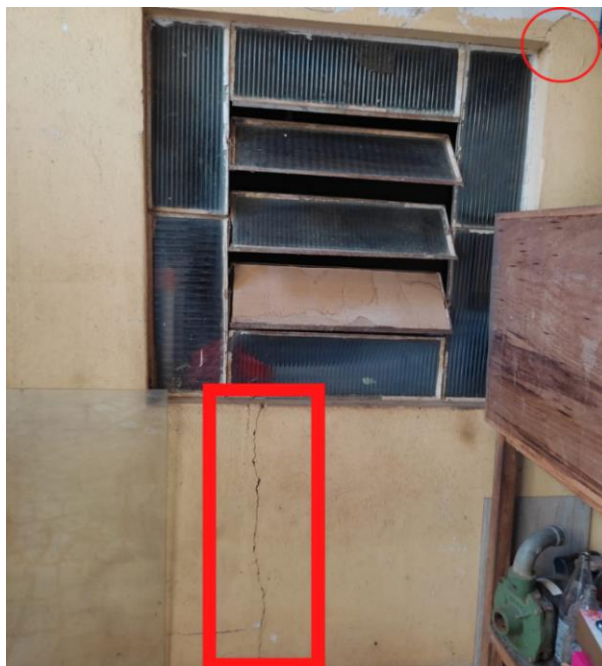
Figura 15 - Aberturas próximas a janela

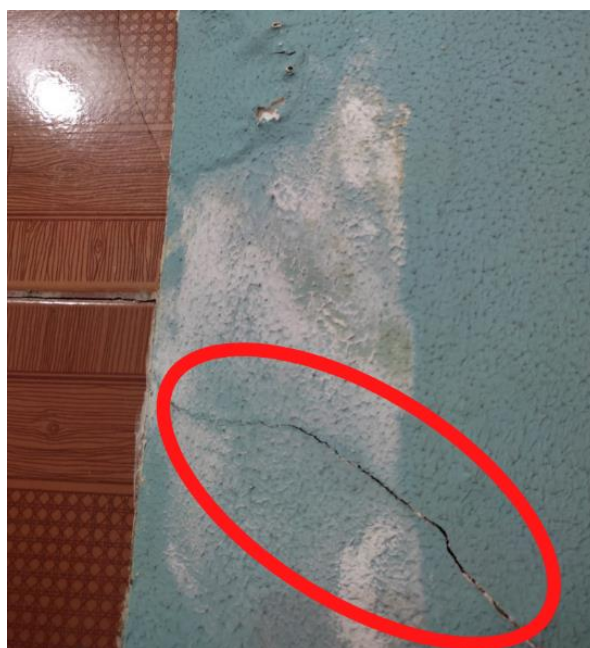
Figura 16 - Trinca em parede

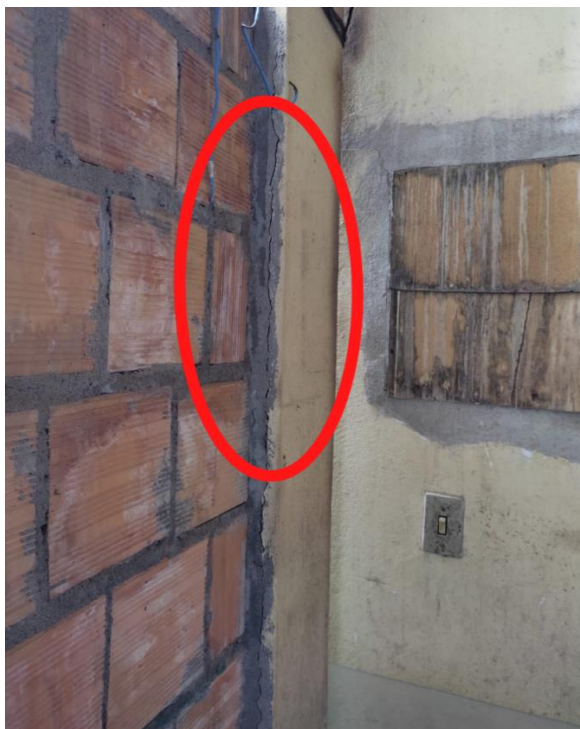
Figura 17 – Trinca vertical em pilar pavimento térreo

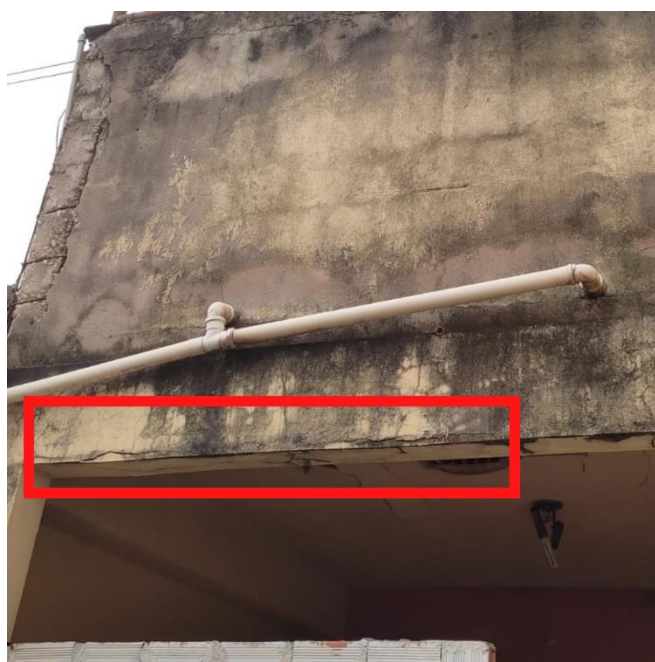
Figura 18 - Rachadura em viga da laje

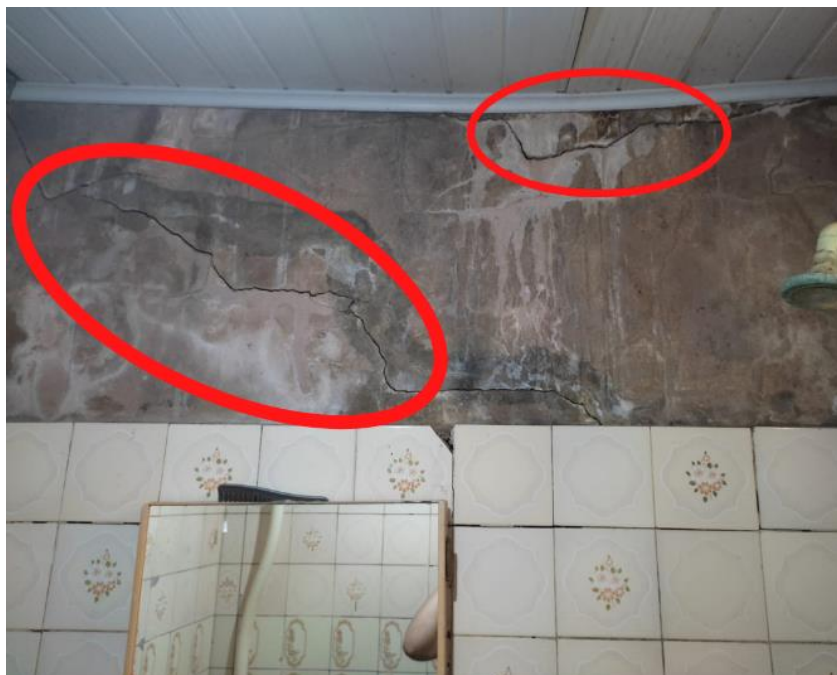
Figura 19 – Aberturas inclinadas no banheiro

Rachadura	Banheiro	<ol style="list-style-type: none"> 1. Movimentação dos materiais 2. Recalque diferencial 3. Degradação natural da estrutura 4. Sobre peso 	3 x 3 x 3	27	6º

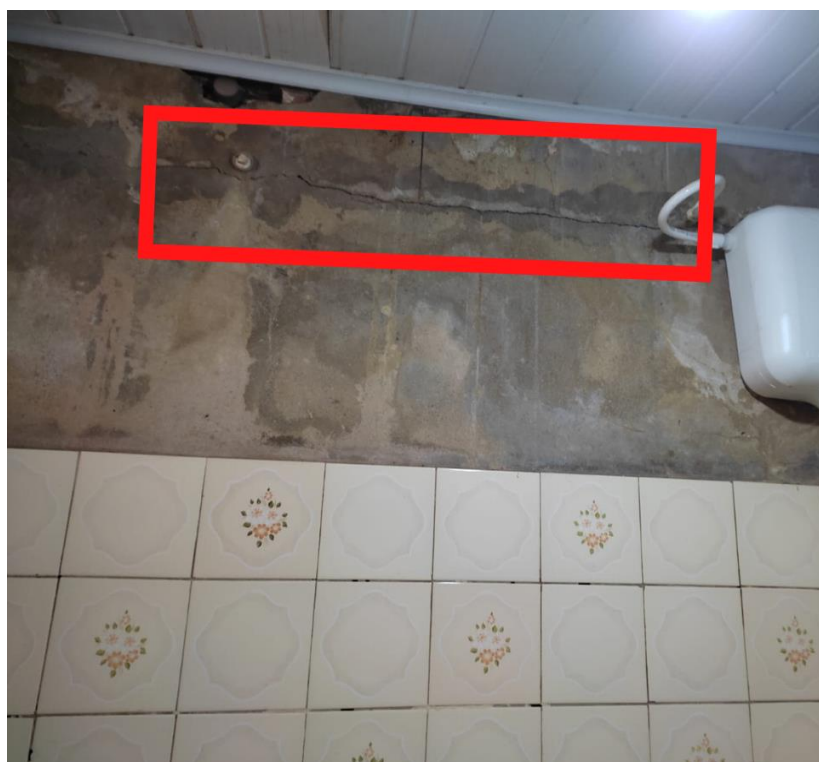
Figura 20 - Abertura presente no banheiro

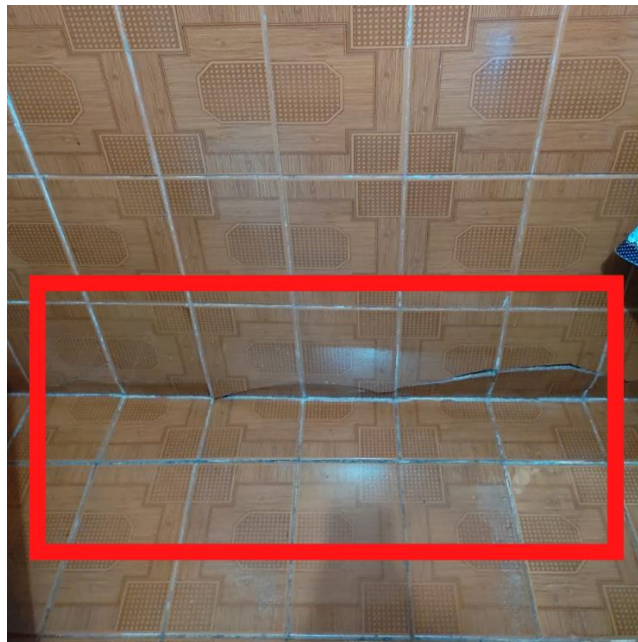
Figura 21 - Afundamento em parede com revestimento cerâmico

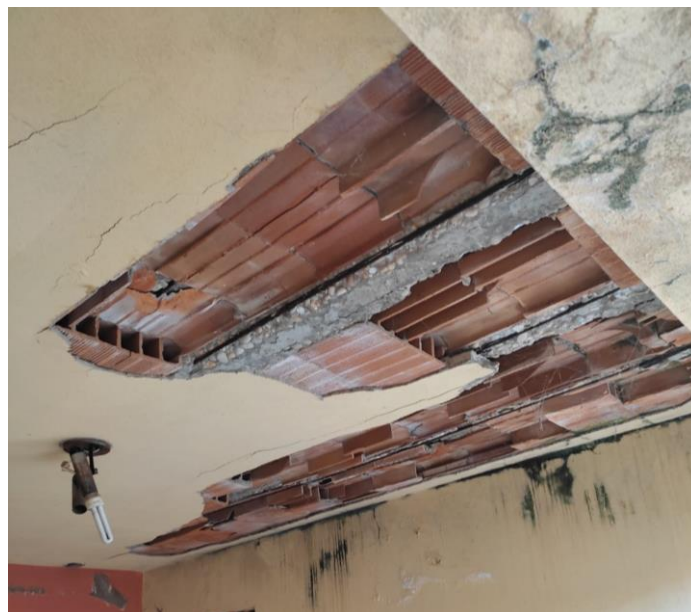
Figura 22 - Teto da laje

Ainda em relação as anomalias estruturais, localizou-se a presença de corrosão da armadura e desagregação do concreto e lajotas no teto e pilar da laje, conforme Figura 22 e 23.

5	 	Desagregação do concreto e corrosão da armadura	Laje	<ol style="list-style-type: none"> 1. Corrosão devido a infiltração 2. Desgaste dos materiais 	5 x 5 x 5	125	1°
6	 	Recalque da fundação	Sala	Rebaixamento devido ao adensamento do solo	3 x 3 x 3	27	7°
7	 	Rachadura	Viga da laje	<ol style="list-style-type: none"> 1. Movimentação dos materiais 2. Recalque diferencial 3. Degradação natural da estrutura 4. Sobrepeso 	4 x 4 x 3	48	4°
8	 	Eflorescência e descascamento da pintura	Parede próxima a escada	Falta de impermeabilização	2 x 2 x 2	8	8°

Através dos dados recolhidos notou-se que a construção examinada possui a necessidade de manutenção e intervenção imediata, devido ao estado do teto da laje, que está sofrendo desagregação do concreto, e o aço está sofrendo corrosão, correndo risco de desabamento, e também devido ao estado do pilar e viga.

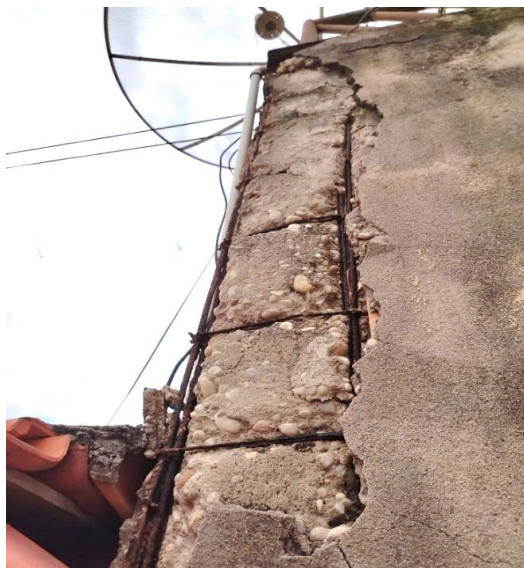
Figura 23 - Corrosão da armadura e desagregação do concreto em pilar

Desagregação do concreto e corrosão da armadura	Pilar de canto externo da laje no 2º piso	<ol style="list-style-type: none"> 1. Cobrimento insuficiente da armadura 2. Má qualidade do concreto 	5 x 4 x 4	80	3º
2

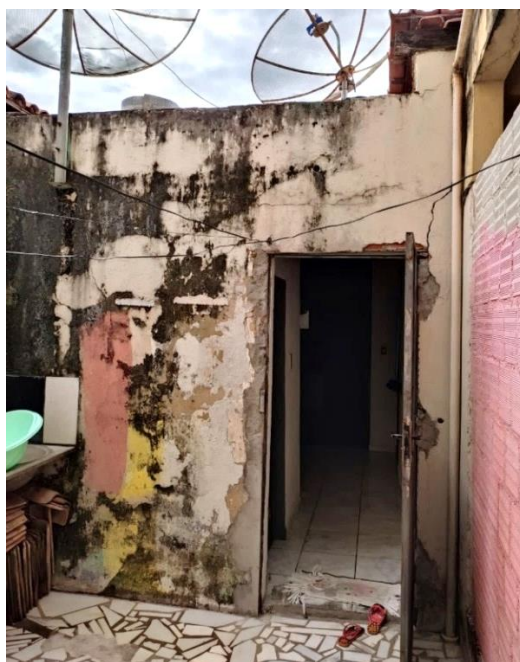
Figura 24 - Bolor em parede externa

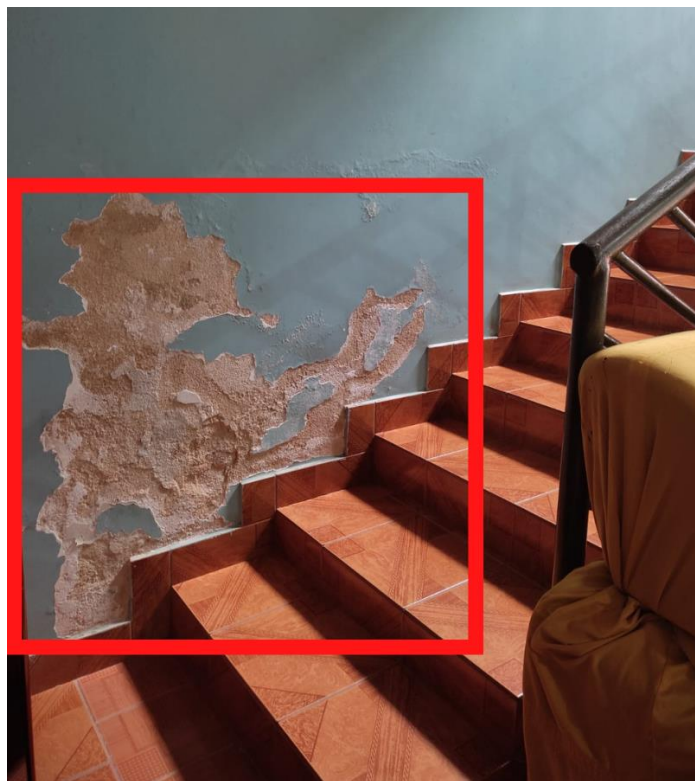
Figura 25 – Descascamento de pintura

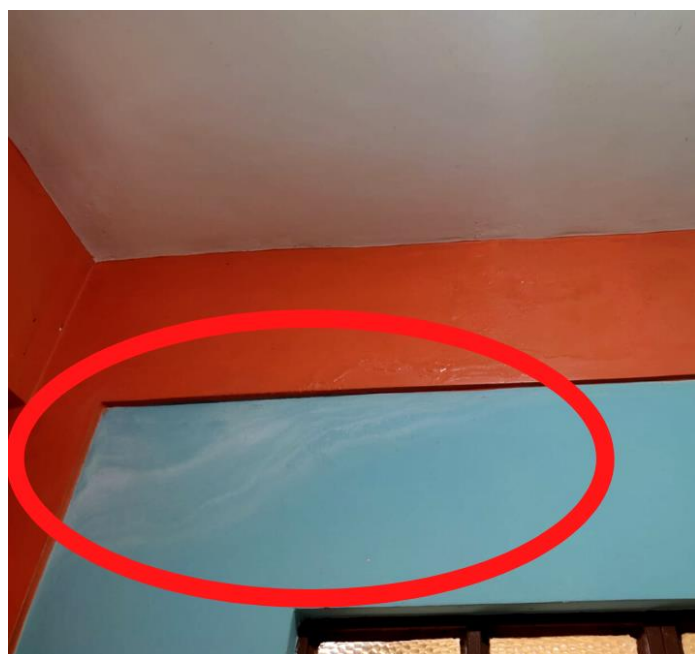
Figura 26 – Presença de eflorescência

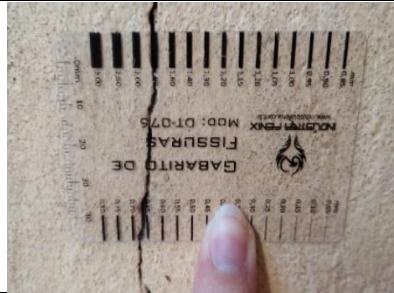
Abaixo do peitoril da janela	1,8	Rachadura

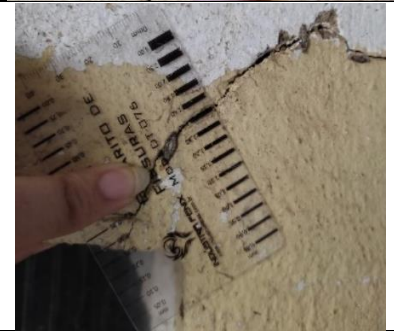
Acima da janela	1,4	Trinca

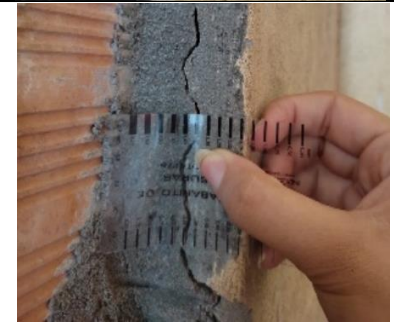
Pilar da laje	1,4	Trinca

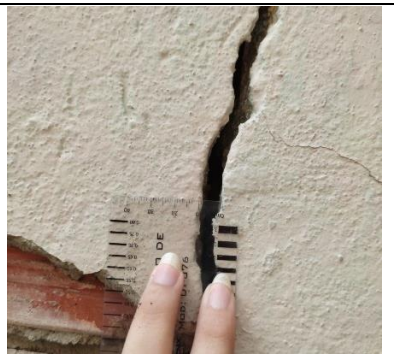
Acima da porta	9,0	Fenda

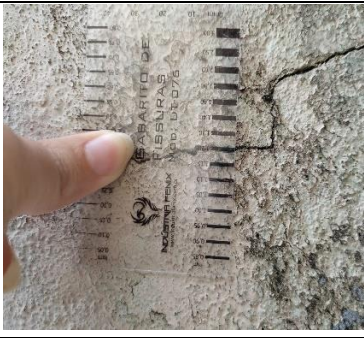
Parede externa, próximo a porta	1,2	Trinca

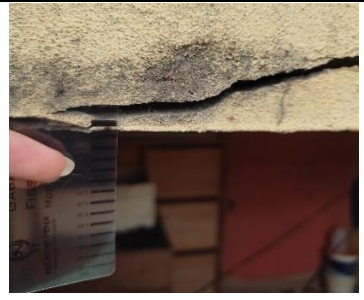
Viga da laje	3,0	Rachadura

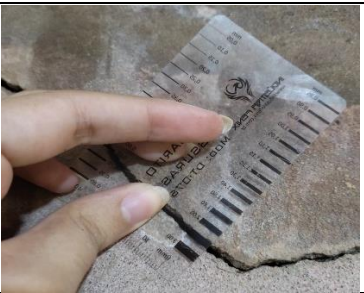
Banheiro	2,5	Rachadura

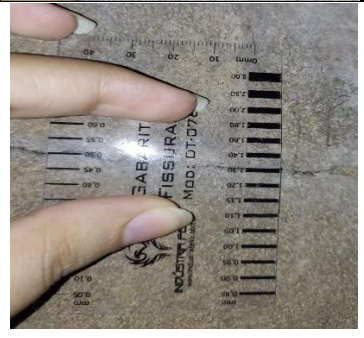
Banheiro	1,3	Trinca

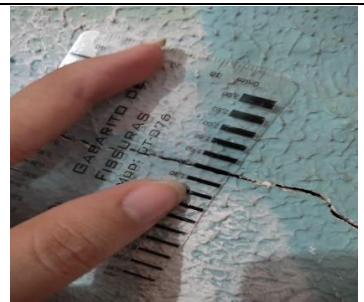
Sala 03	1,4	Trinca
