FACULDADE VALE DO AÇO
ENGENHARIA CIVIL

**ESTUDO GEOTÉCNICO DO SOLO NAS EROSÕES ÀS MARGENS DA BR 222
NO KM 04 NO PERÍMETRO URBANO DE AÇAILÂNDIA**

Trabalho de Conclusão de Curso apresentado para
obtenção do título de Bacharel em Engenharia Civil
na Faculdade Vale do Aço.

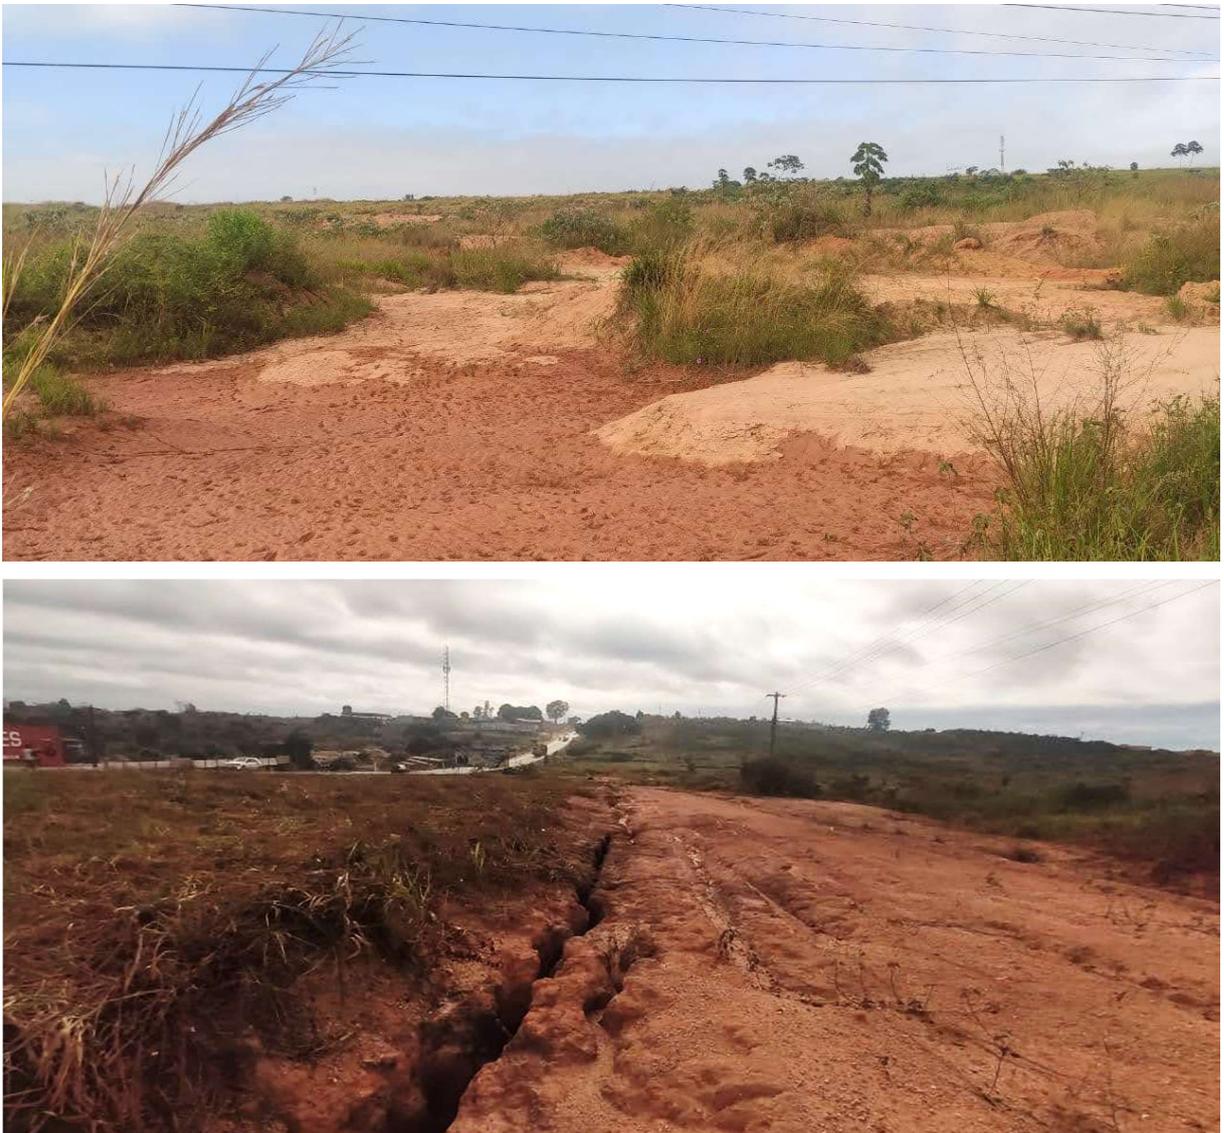
O terreno possui um relevo consideravelmente acidentado que contribui para o escoamento da água da chuva em sua superfície, do ponto mais alto para o ponto mais baixo, acarretando em alagamentos e transporte de solo para outros pontos, originando sulcos e ravinas, conforme Figura 17.

Figura 17 – Sulcos e ravinas no terreno

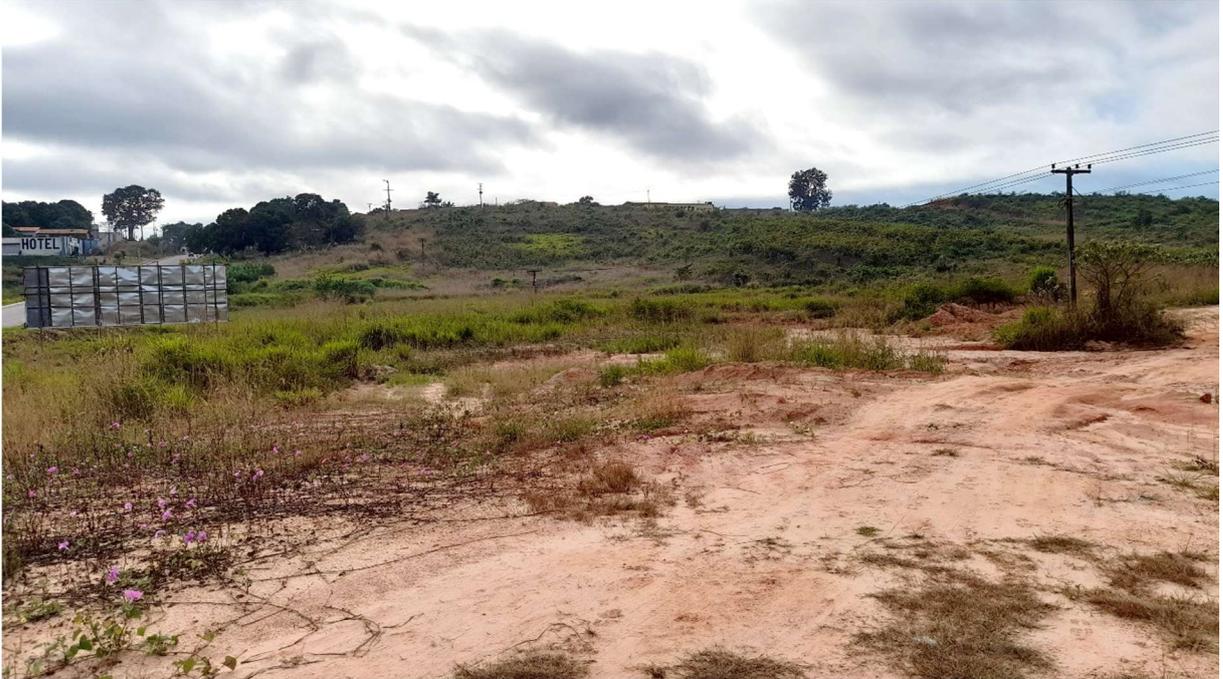
A cobertura vegetal, conforme Figura 18, é de pequeno porte e em alguns pontos não há existência da mesma, deixando o solo desprotegido e propício para o surgimento de novas erosões e/ou aumento das erosões já existentes na área.

Figura 18 – Cobertura vegetal do terreno

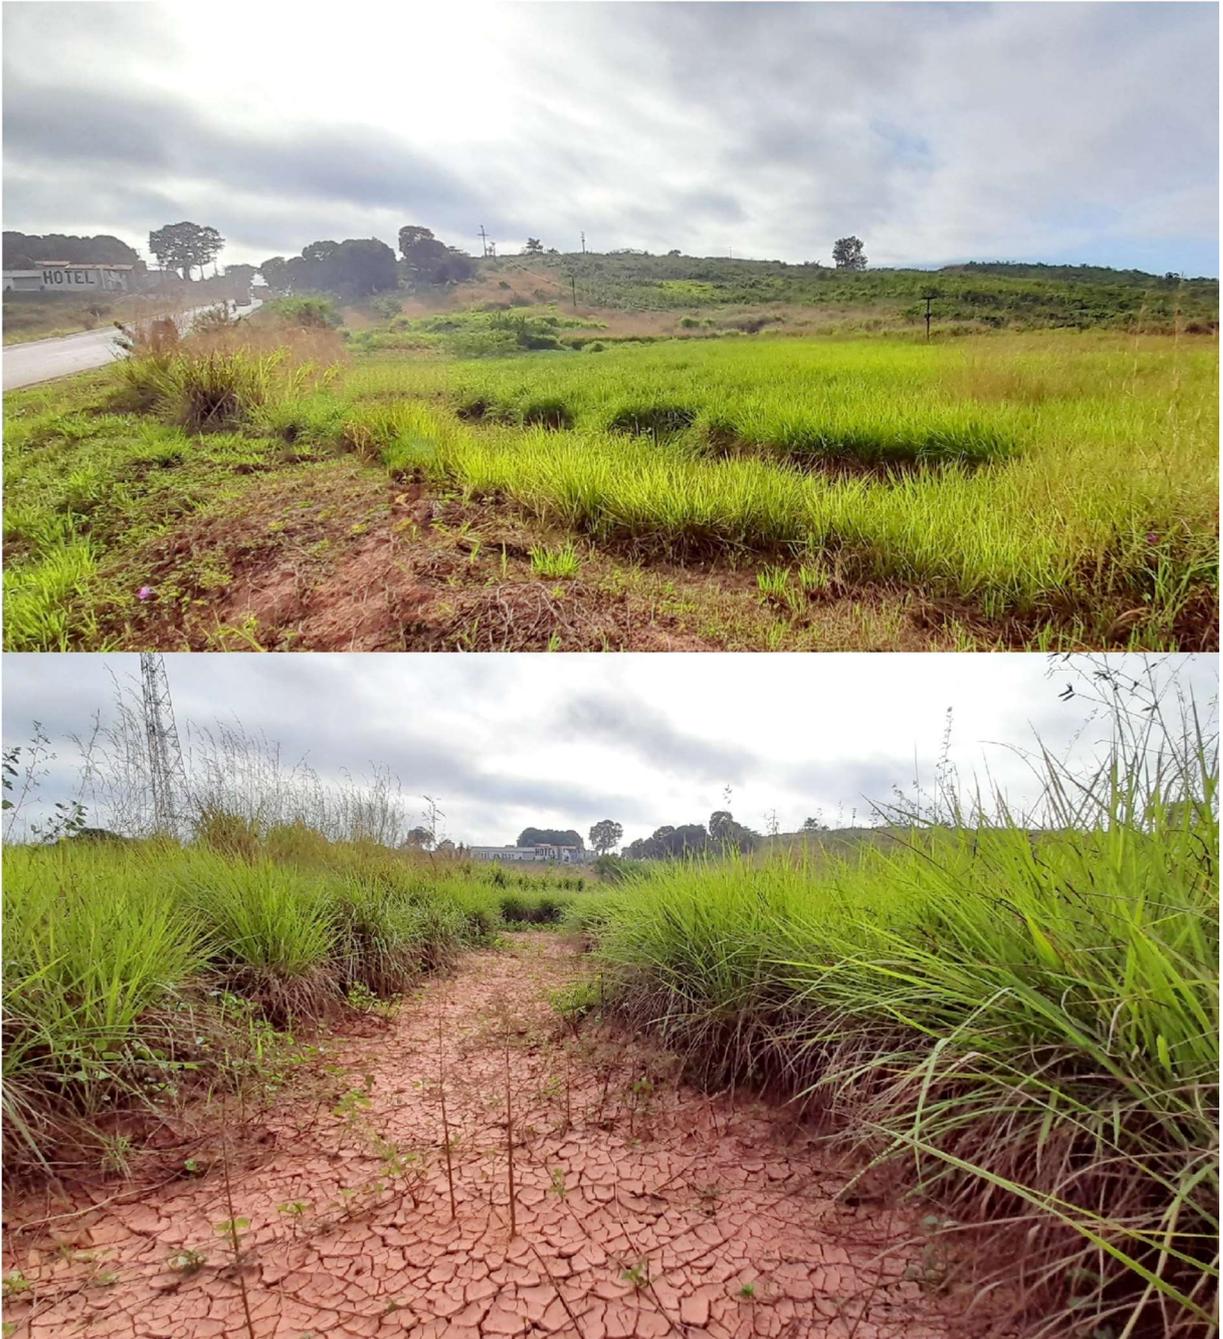
Pôde-se constatar também a existência de uma erosão de porte maior, localizada, aproximadamente, 5 metros de distância das margens da rodovia BR 222. A Figura 19 apresenta esta erosão que já possui característica de uma voçoroca.

Figura 19 – Erosão às margens da BR 222 km 04

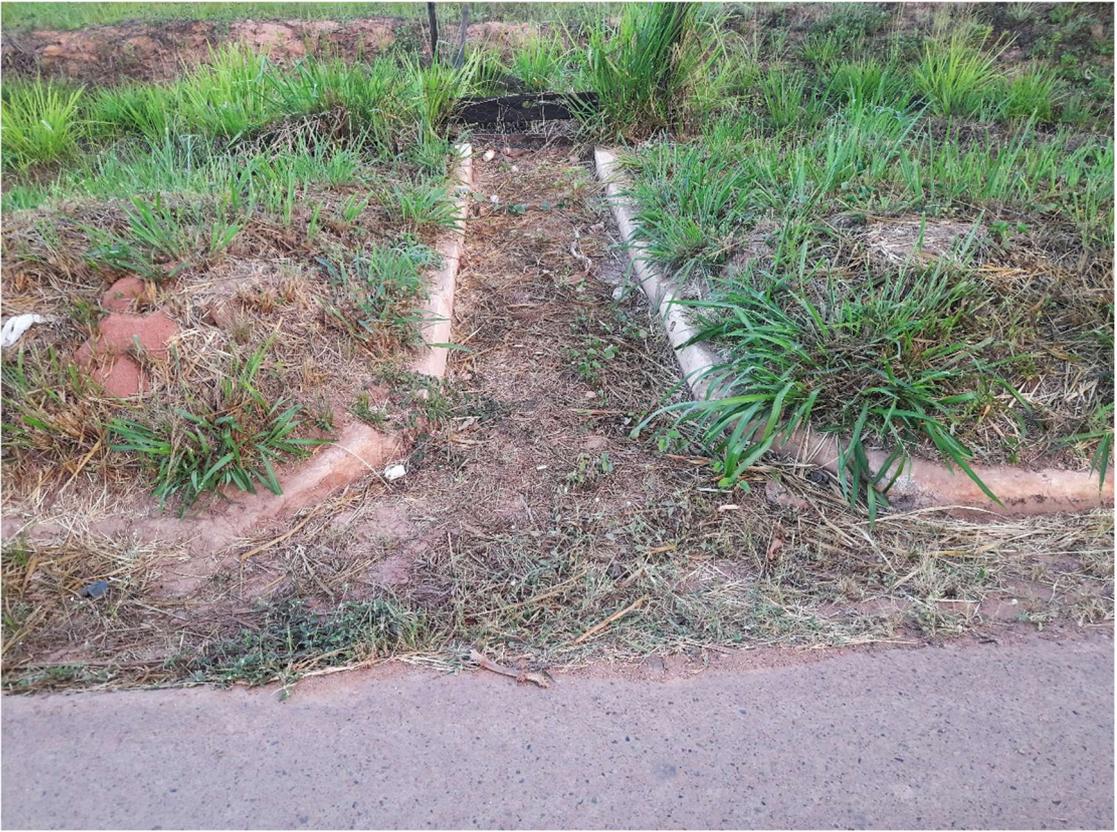
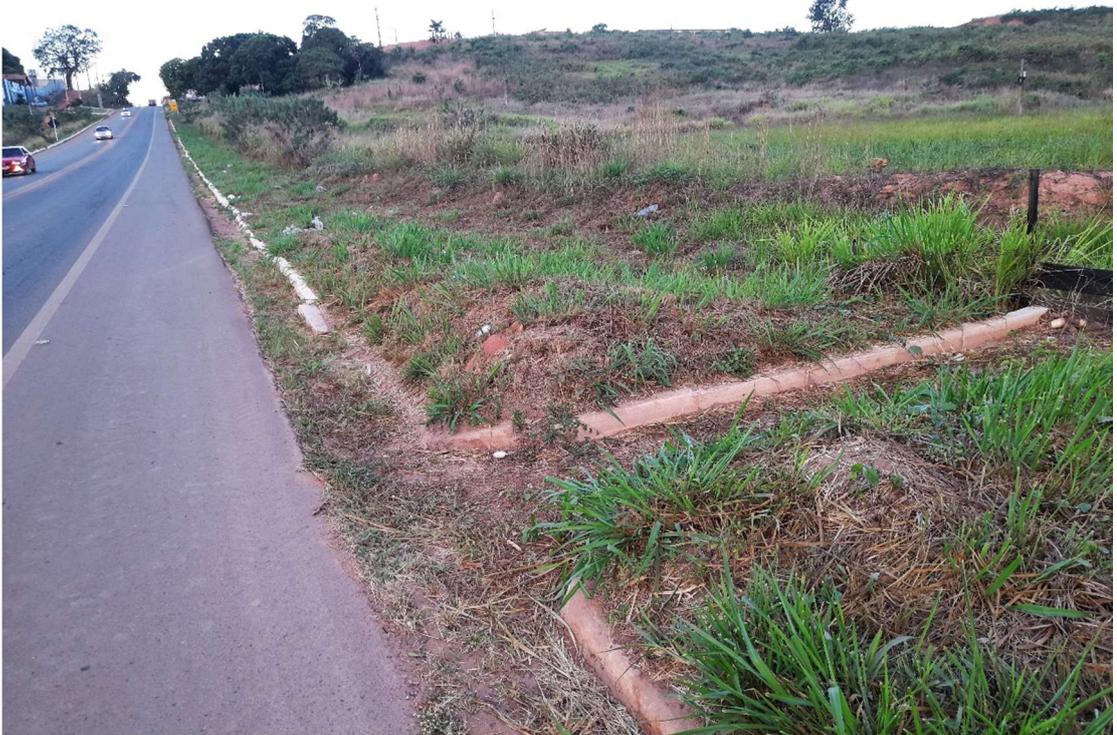
No sistema de drenagem de águas pluviais da rodovia foi constatado que a contribuição do bueiro da margem direita, como mostra a Figura 20, está fora do local mais baixo da rodovia, o que possibilita a criação de zonas de alagamento.

Figura 20 – Contribuição do bueiro na margem direita da rodovia

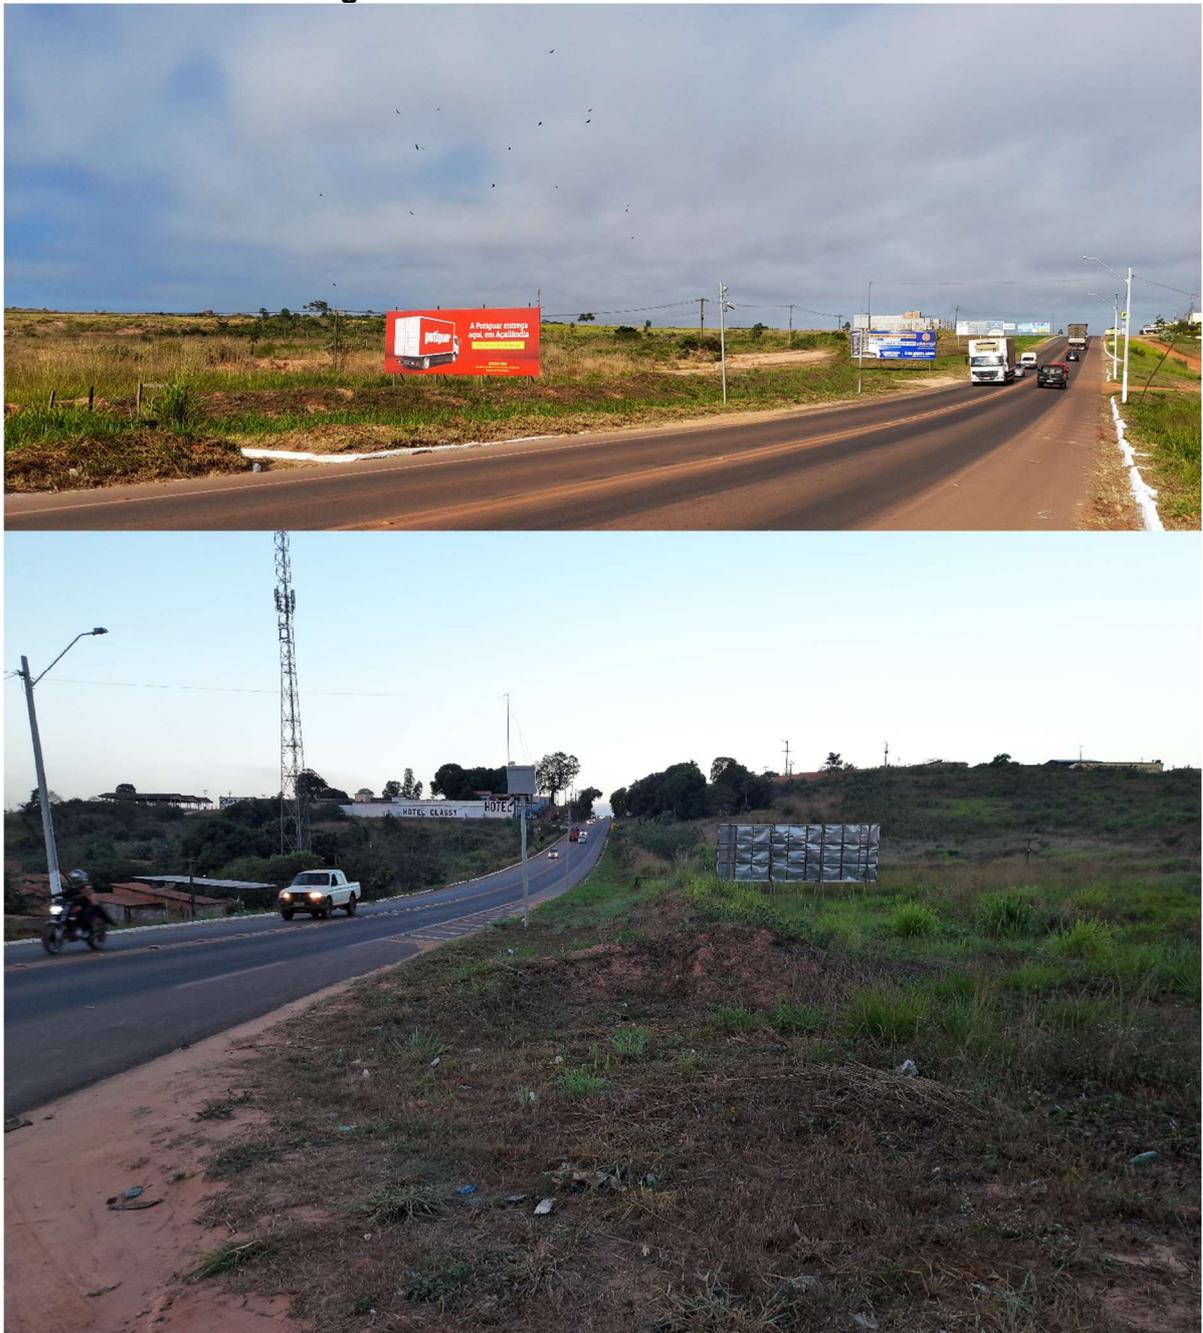
O local mais baixo está situado próximo às câmeras de monitoramento da rodovia, como mostra a Figura 21, onde durante os período de chuvas pode haver alagamentos tanto no terreno quanto na própria rodovia.

Figura 21 – Ponto mais baixo da rodovia

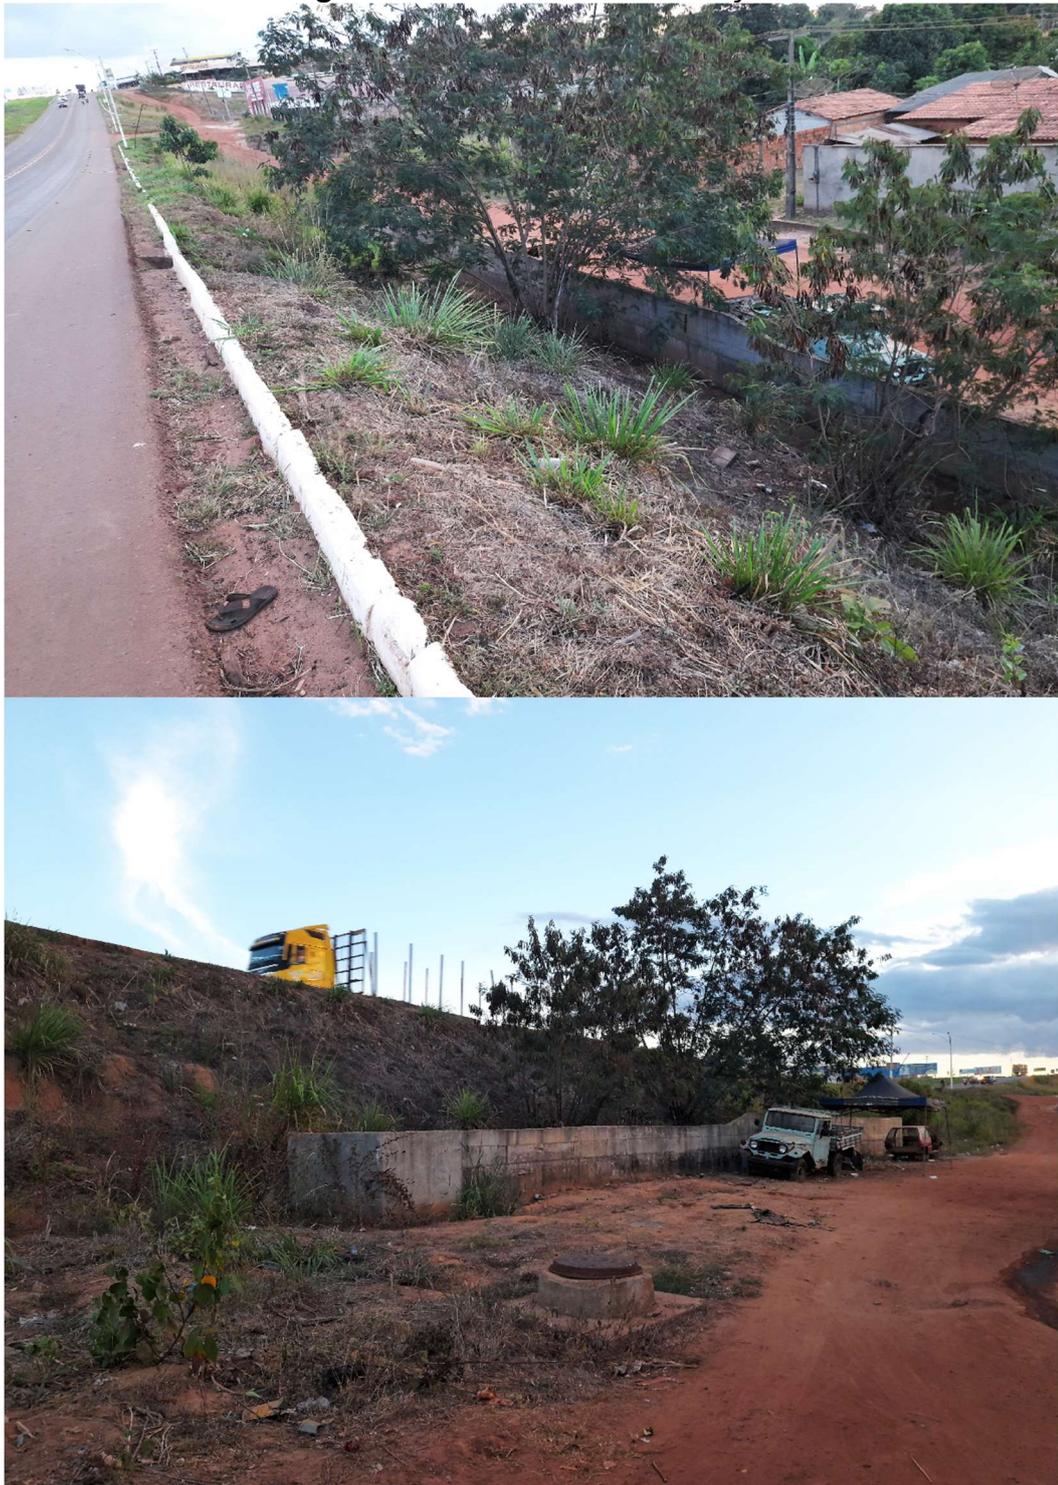
Na margem esquerda da rodovia foi feita uma barreira de contenção provisória, conforme Figura 22, para minimizar os impactos das águas da chuva no bairro Baixão, devido a inclinação do terreno que possibilita a descida d'água com mais facilidade. Nesta mesma margem, há a contribuição para captação das águas pluviais, conforme Figura 23.

Figura 22 – Barreira de contenção

Estas medidas realizadas pela Secretaria de Infraestrutura do município para melhoria do sistema de drenagem da via não serão suficientes para um grande volume de chuva, pois as contribuições são insuficientes para a captação de volumes maiores de água, podendo acarretar em alagamentos que afetarão o bairro Baixão, as áreas nos arredores e a própria rodovia. O processo erosivo será intensificado podendo provocar o aumento das erosões já existentes que consequentemente poderão invadir parcial ou totalmente a rodovia, acarretando na interdição da mesma.

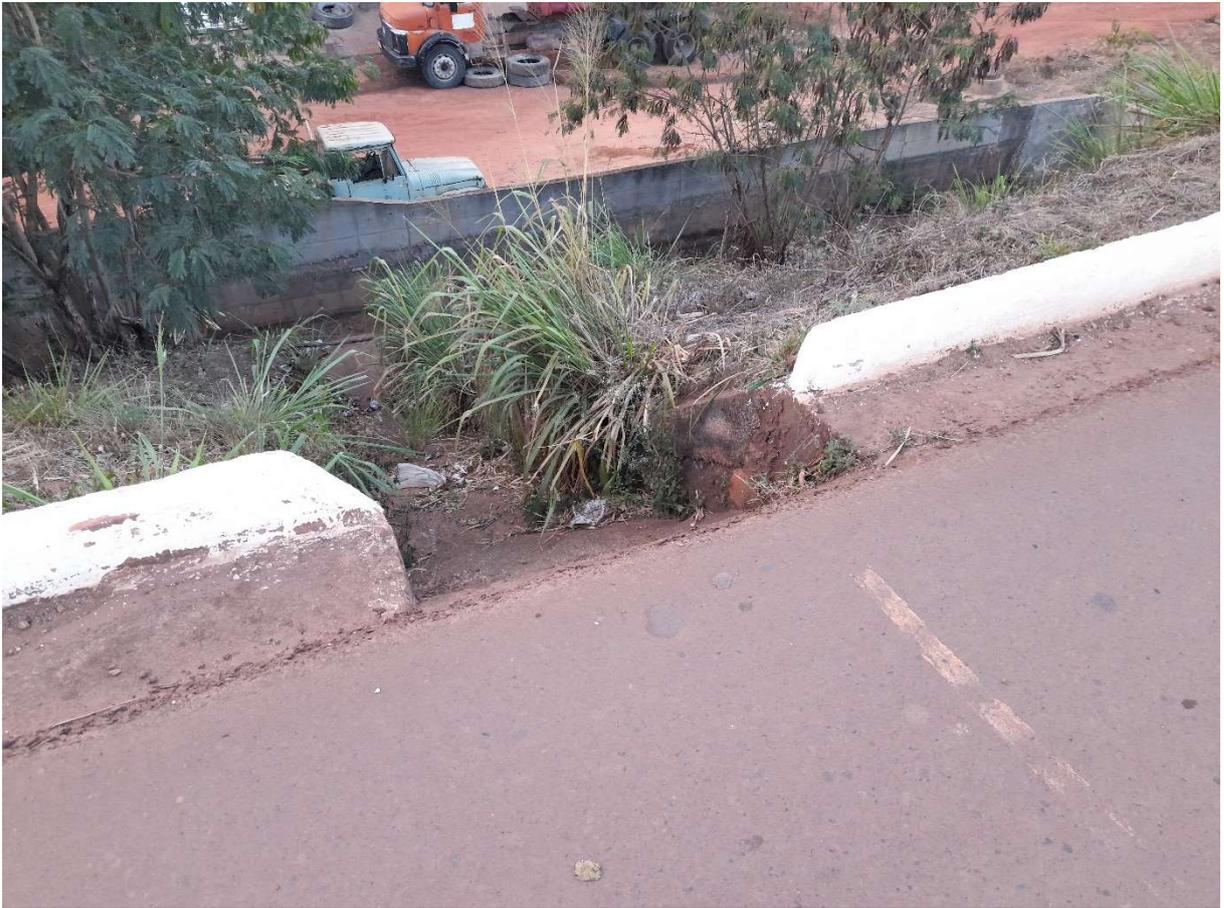
Figura 23 – Contribuição para captação de águas pluviais na margem esquerda da rodovia
