**MANIFESTAÇÕES PATOLÓGICAS EM UNIDADE BÁSICAS DE SAÚDE EM  
AÇAILÂNDIA- MA**

Trabalho de Conclusão de Curso apresentado ao Curso de Engenharia Civil da Faculdade Vale do Aço – FAVALE para obtenção do grau em Engenharia Civil. Sob a orientação da Prof<sup>a</sup>.Ma. Rachel de Andrade Avelar da Silva.

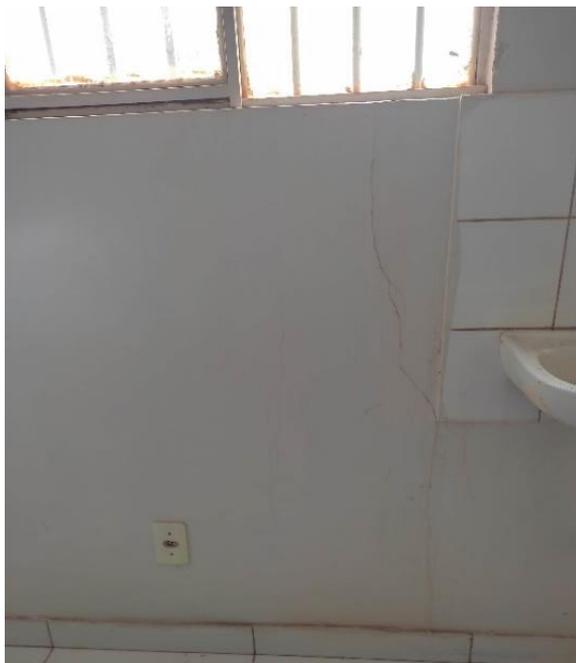
**Figura 2** - Fissuras em janelas na UBS do Ouro Verde.

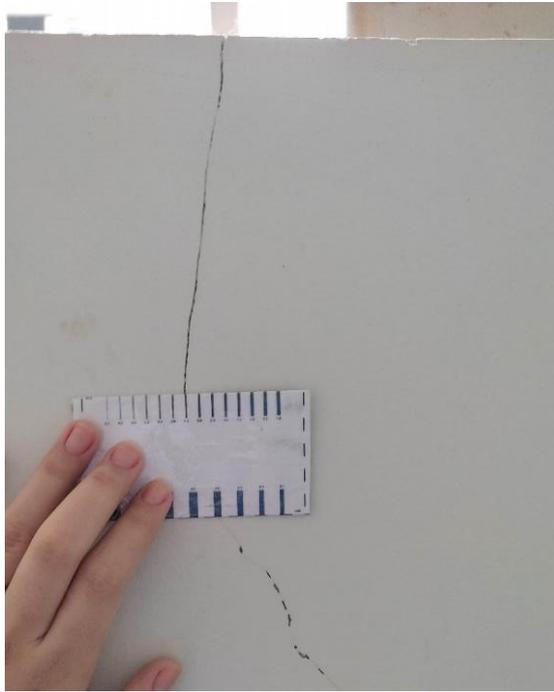
**Figura 3** - Fissuras em janelas na UBS do Ouro Verde.

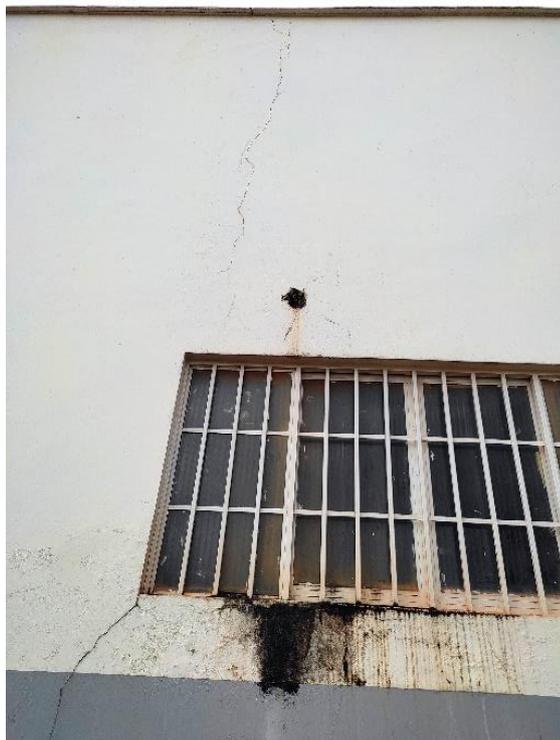
**Figura 4** - Fissuras e algas nas janelas da fachada lateral da UBS do Ouro Verde.

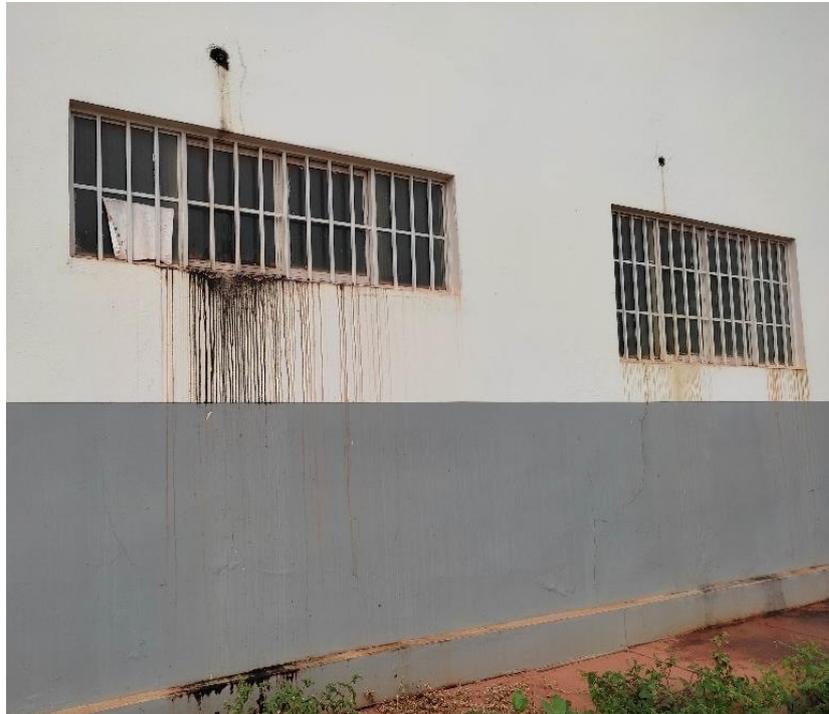
**Figura 5** - Fissuras e algas nas janelas da fachada lateral da UBS do Ouro Verde.

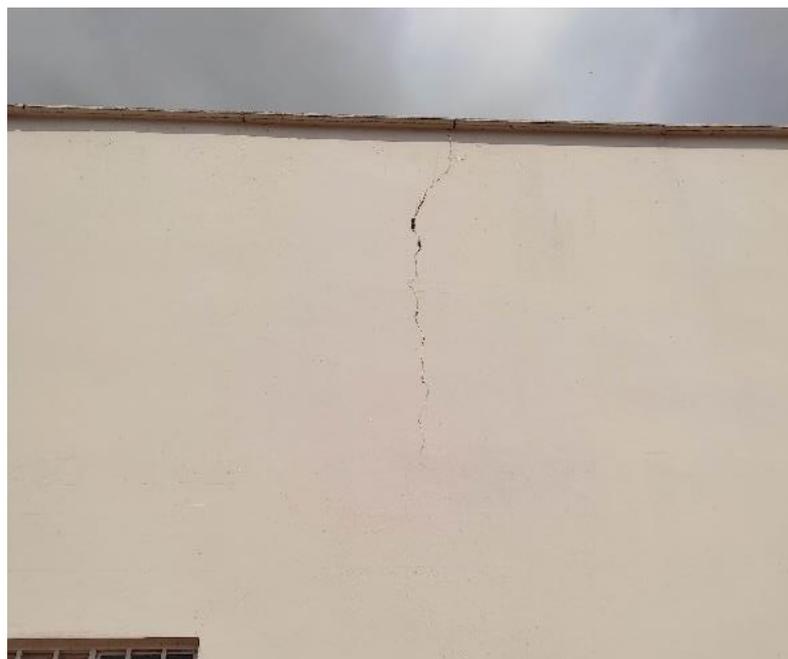
**Figura 6** - Trinca na platibanda da fachada frontal da UBS do Ouro Verde.

As trincas presentes na platibanda possuem uma configuração vertical, tanto na fachada frontal quanto na fachada lateral, como não tem carregamento acima o que podemos imaginar é um leve recalque na estrutura. Uma situação similar aparece sendo recitado por Sena, Nascimento de Carim (2020) onde a fundação foi assentada sobre seções de corte criando trincas de cisalhamento na alvenaria, como mostra a figura 32.

Como a estrutura possui apenas o pavimento térreo não apresenta riscos, mas a solução para a trinca é remover o acabamento e fazer um reforço com tela na região da trinca e refazer o acabamento.

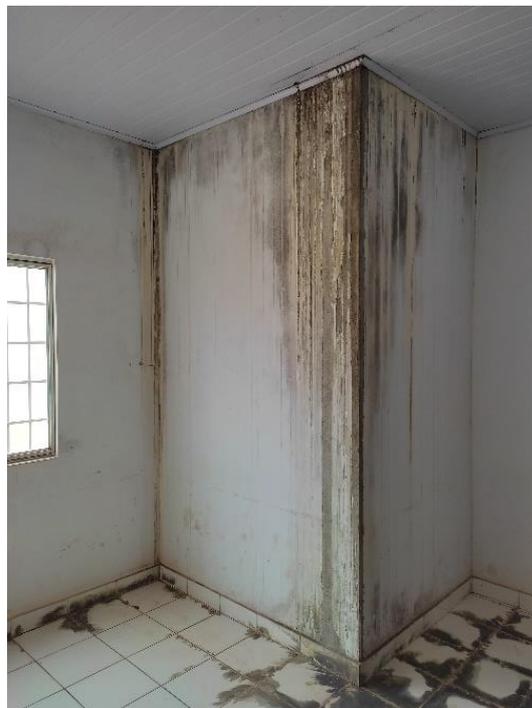
**Figura 7** - Infiltração e manchas nas cerâmicas da unidade do Jardim Glória

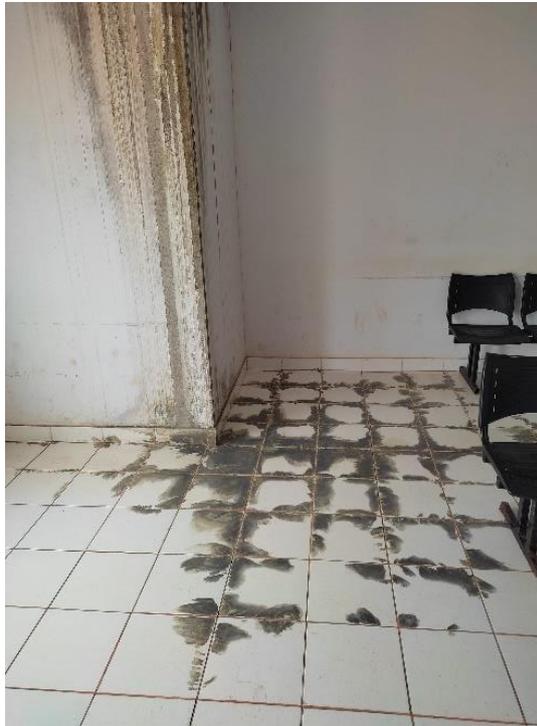
**Figura 8** - Infiltração e manchas nas cerâmicas da unidade do Jardim Glória

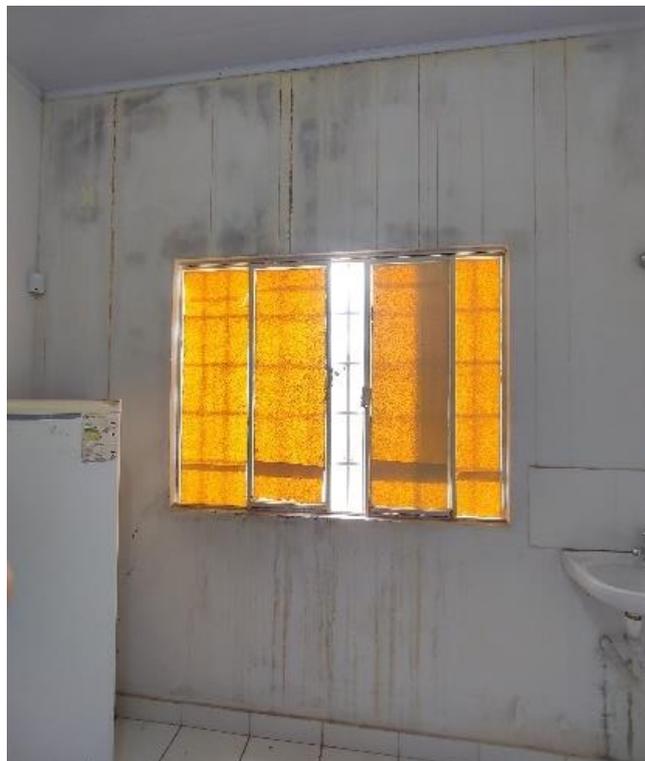
**Figura 9** - Infiltração e manchas nas cerâmicas da unidade do Jardim Glória.

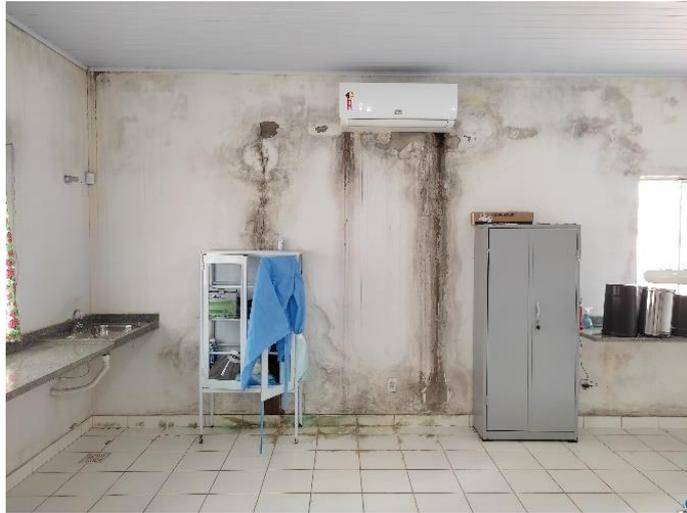
**Figura 10** - Infiltração e manchas nas cerâmicas da unidade do Jardim Glória.

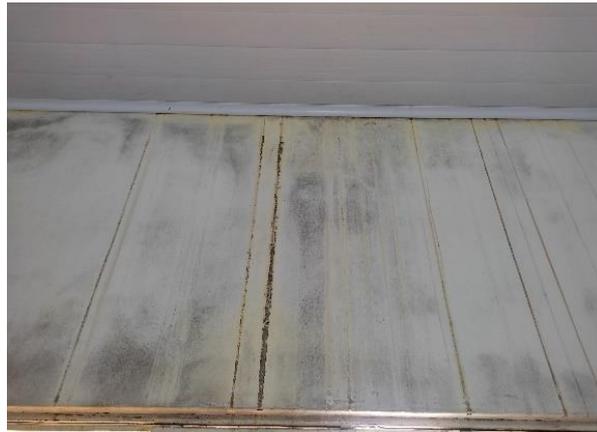
**Figura 11** - Infiltração e manchas nas cerâmicas da unidade do Jardim Glória.

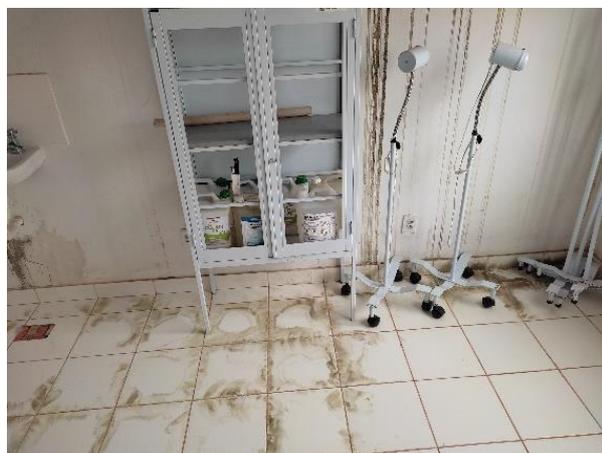
**Figura 12** - Infiltração e manchas nas cerâmicas da unidade do Jardim Glória.

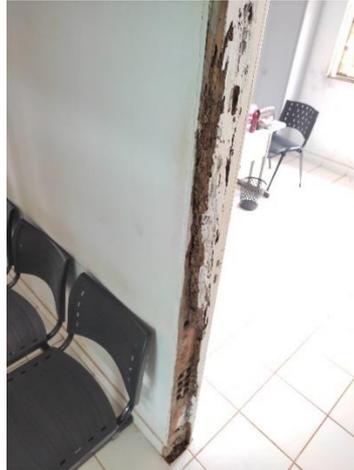
**Figura 13** - Portal deteriorado.

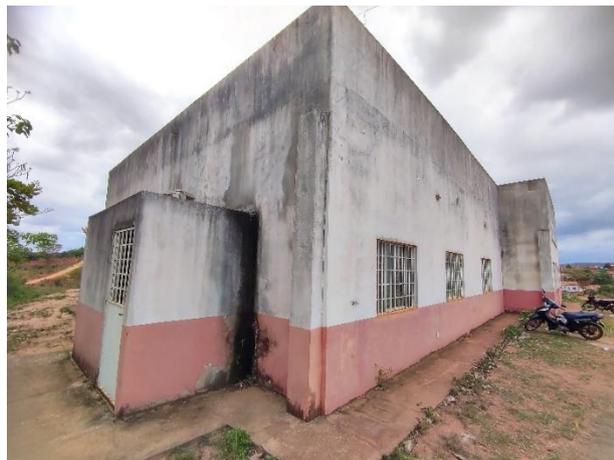
**Figura 14** - Fachada com sujeira e algas.

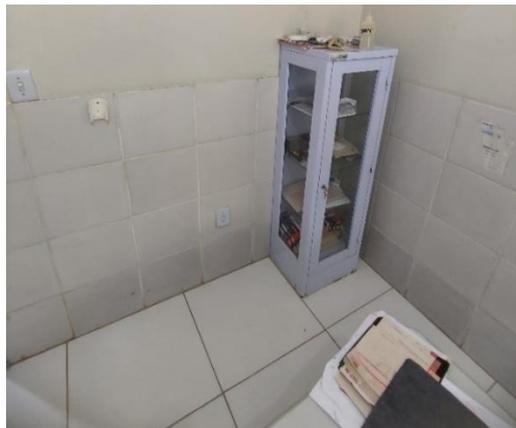
**Figura 16** - Escurecimento da cerâmica da parede.

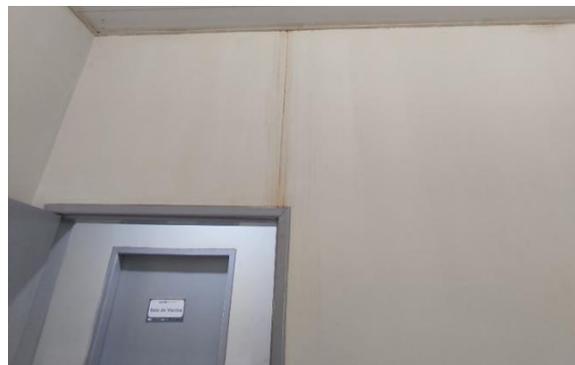
**Figura 17** - Rastro de infiltração.

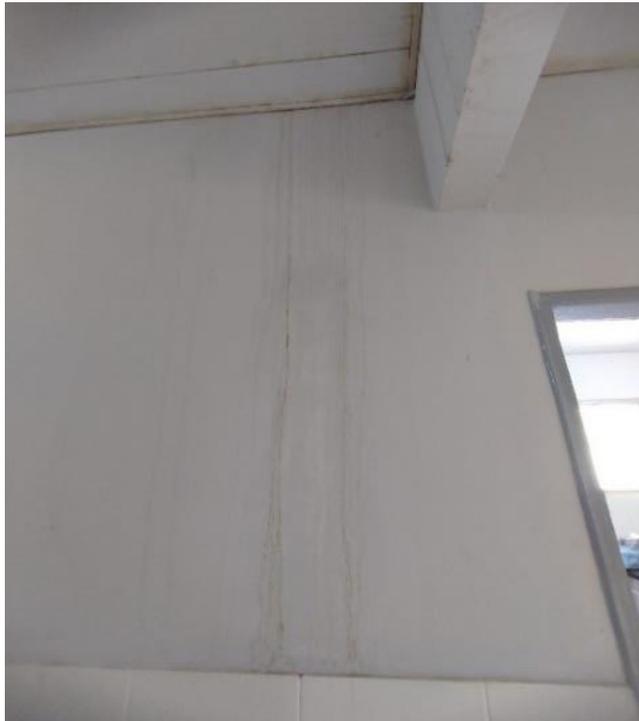
**Figura 18** - Rastro de infiltração.

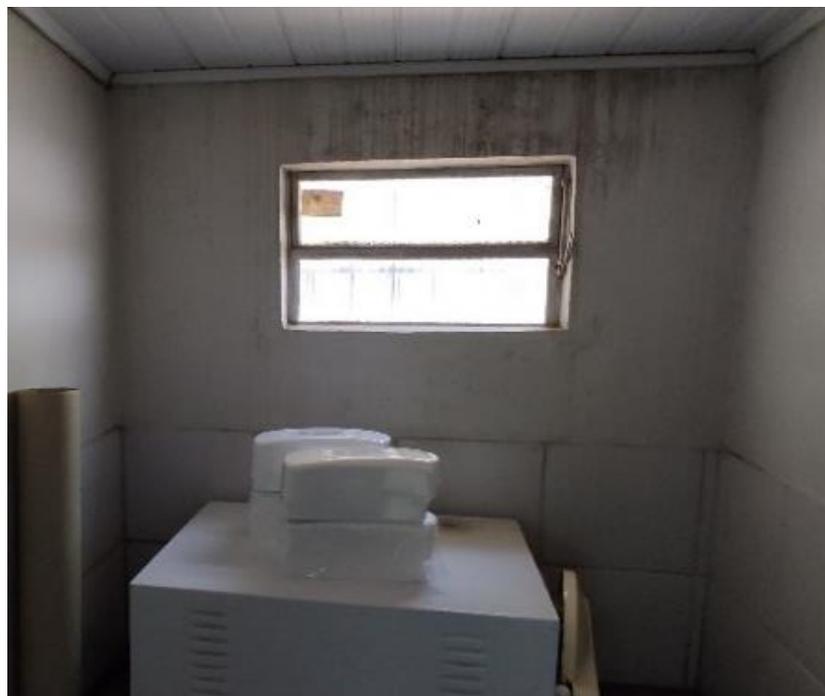
**Figura 19** - Infiltração com manchas.

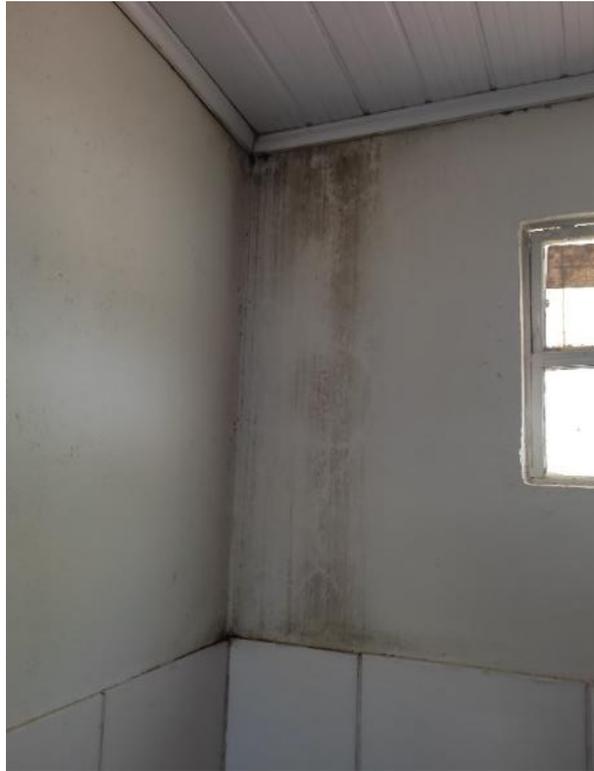
**Figura 20** - Infiltração com manchas.

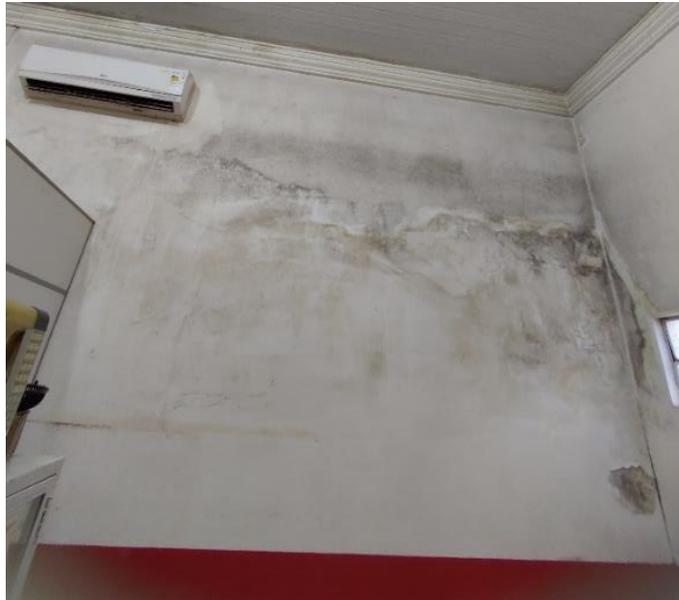
**Figura 22** - Manchas de mofo; manchas e desprendimento do revestimento.

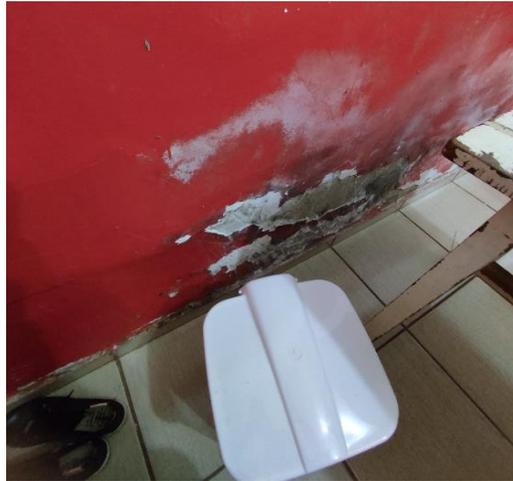
**Figura 23** - Manchas de mofo; manchas e desprendimento do revestimento.

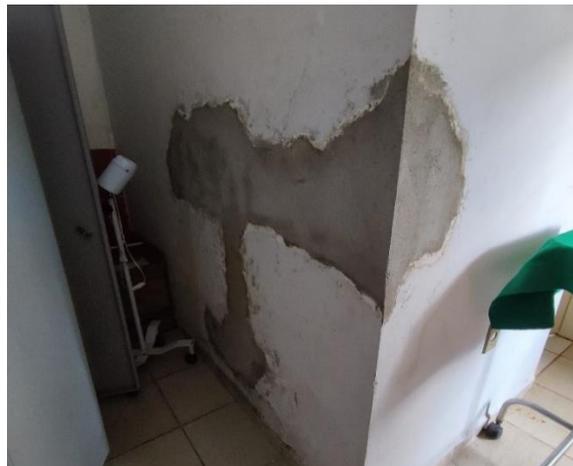
**Figura 24** - Reparo devido infiltração.

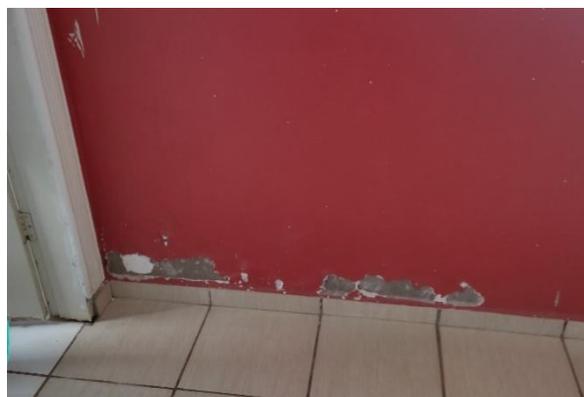
**Figura 25** - Desprendimento de revestimento.

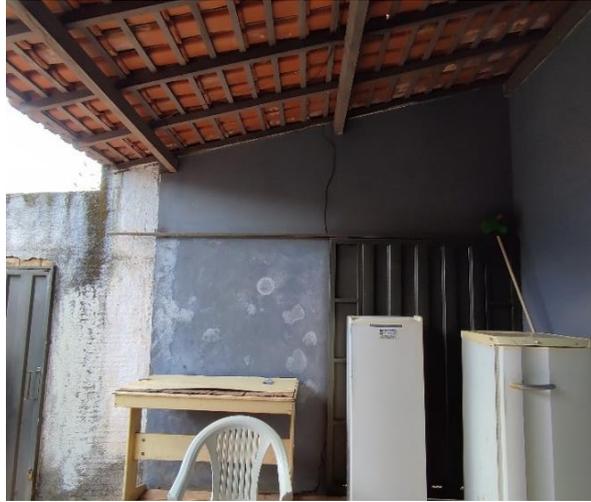
**Figura 26** - Manchas devido à chuva e exposição.

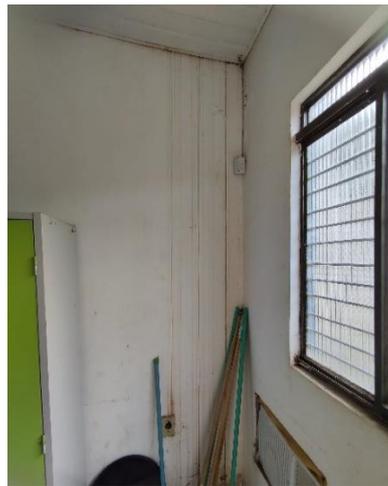
**Figura 27** - Infiltração.

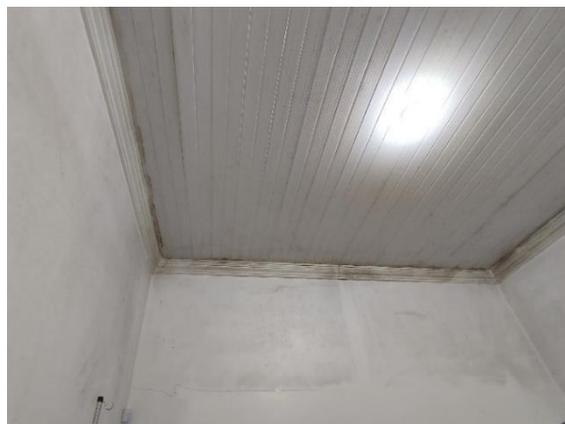
**Figura 28** - Manhas escuras de mofo.

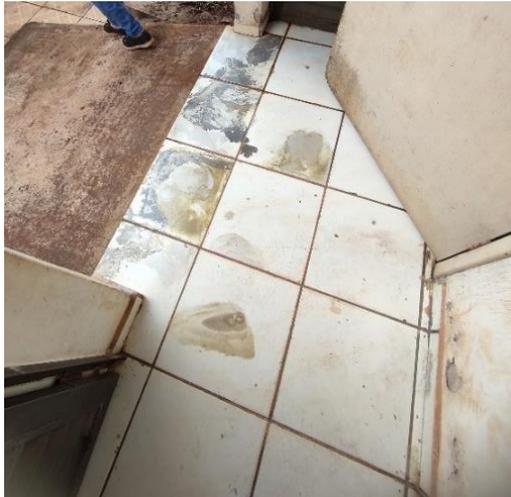
**Figura 29** - Manchas escuras no piso cerâmico.

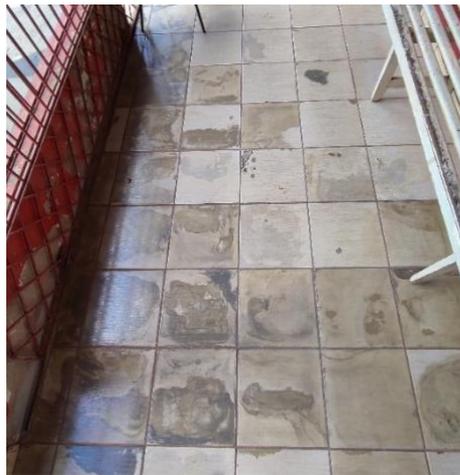
**Figura 30** - Mancha no piso cerâmico.

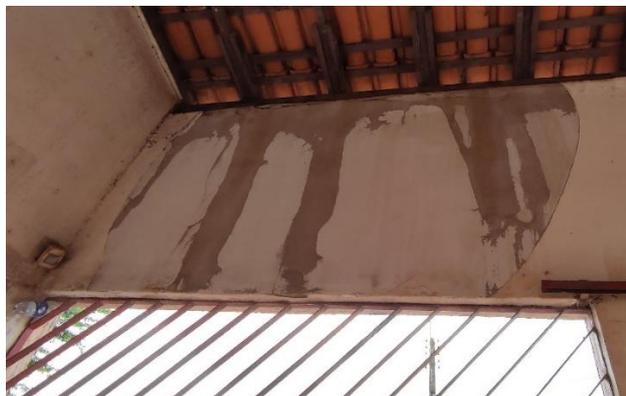
**Figura 31** - Desprendimento de revestimento.
