**FACULDADE VALE DO AÇO – FAVALE**

**MANIFESTAÇÕES PATOLÓGICA EM HABITAÇÕES DE INTERESSE SOCIAL NA  
CIDADE DE AÇAILÂNDIA - MA**

Trabalho de Conclusão de Curso  
Apresentado ao Curso de Graduação em  
Engenharia Civil da Faculdade Vale do  
Aço, para obtenção do título de Bacharel.

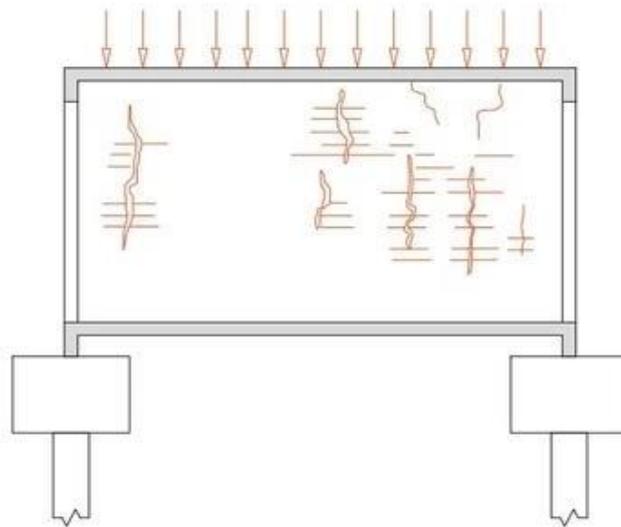
**Figura 2** – Fissuração típica da alvenaria causada por sobrecarga vertical.

No entanto a dois tipos de fissuras, verticais e horizontais. As fissuras verticais ocorrem devido a tração dos tijolos decorrentes dos esforços horizontais induzidos pela argamassa de assentamento sujeita à sobrecarga axial, já as fissuras horizontais, surgem devido a compressão dos elementos, da junta da argamassa ou das divisões dos tijolos e blocos de furos horizontais, em razão do excesso de carregamento na parede ou por possíveis solicitações de flexocompressão (THOMAZ, 1989).

As trincas verticais, sendo as mais típicas (Figura 1), e as trincas horizontais (Figura 2).

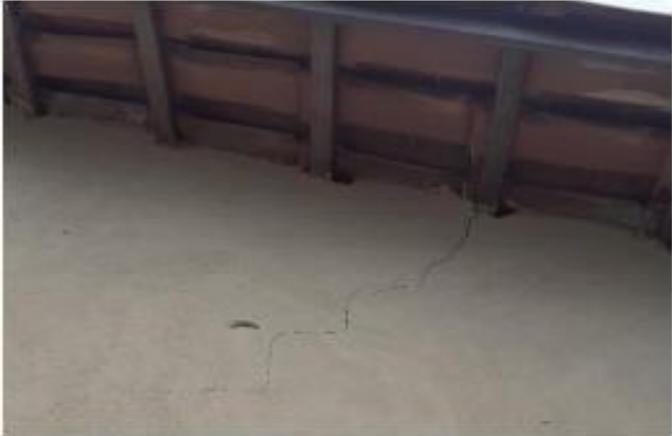
**Quadro 3 - Manifestação Patológica causa por fissura inclina**

<p>Fissura inclinada</p> <p><b>Local</b></p> <p>Vedação vertical</p> <p><b>Identificação preliminar da origem</b></p> <p>Projeto</p>

As fissuras inclinadas localizadas próximas das esquadrias provavelmente foram causadas pela inexistência ou ineficiência das armaduras de reforço nas vergas e contra-vergas das esquadrias que distribuem as cargas do vão. As trincas horizontais encontradas próximas às paredes próximas às fundações podem ser causadas por mudanças de temperatura, adaptação do solo ou presença de juntas frias entre a parede e o radier. As rachaduras encontradas nas paredes externas podem ser causadas pela concentração de umidade nesses pontos, pois quase sempre são acompanhadas de manchas e mofo.

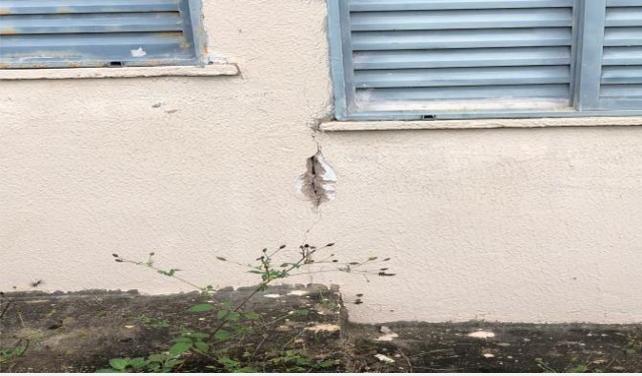
#### Quadro 4 - Manifestação Patológica causa por fissura inclina

<p>Rachadura inclinada</p> <p><b>Local</b></p> <p>Vedação vertical/esquadria</p> <p><b>Identificação preliminar da origem</b></p> <p>Projeto e execução</p>

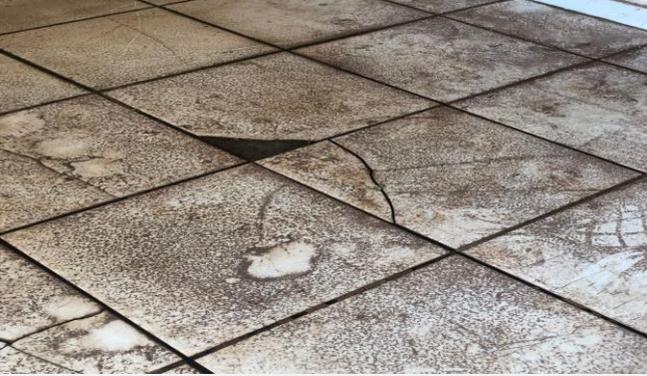
#### Quadro 5 - Manifestação Patológica causa por piso danificado

<p>Piso danificado</p> <p><b>Local</b></p> <p>Interior - revestimento de piso</p> <p><b>Identificação preliminar da origem</b></p> <p>Execução</p>

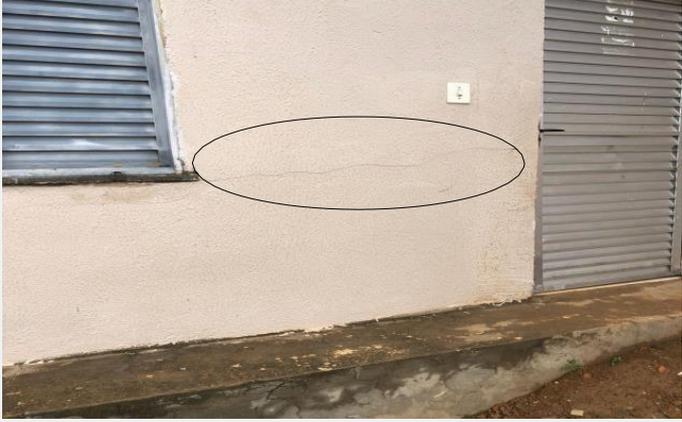
## Quadro 6 - Manifestação Patológica causa por fissura horizontal

<p>Fissura horizontal</p> <p><b>Local</b></p> <p>Vedação Horizontal</p> <p><b>Identificação preliminar da origem</b></p> <p>Projeto e execução</p>

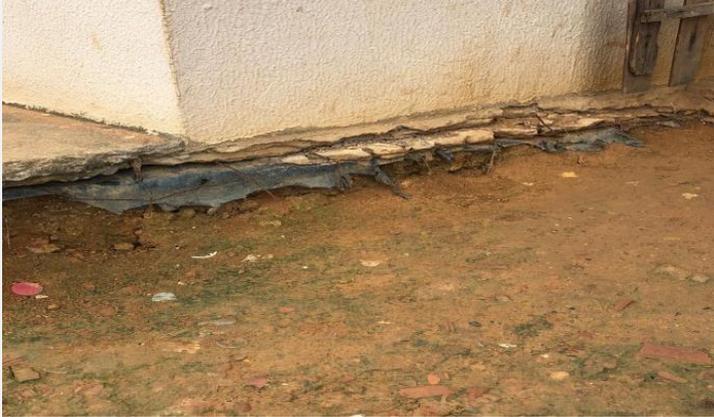
### Quadro 7 - Manifestação Patológica causa por erosão do solo

<p data-bbox="1074 421 1273 450">Erosão do solo</p> <p data-bbox="1129 488 1217 517"><b>Local</b></p> <p data-bbox="1118 562 1228 591">Calçada</p> <p data-bbox="991 629 1356 703"><b>Identificação preliminar da origem</b></p> <p data-bbox="1139 741 1236 770">Projeto</p>

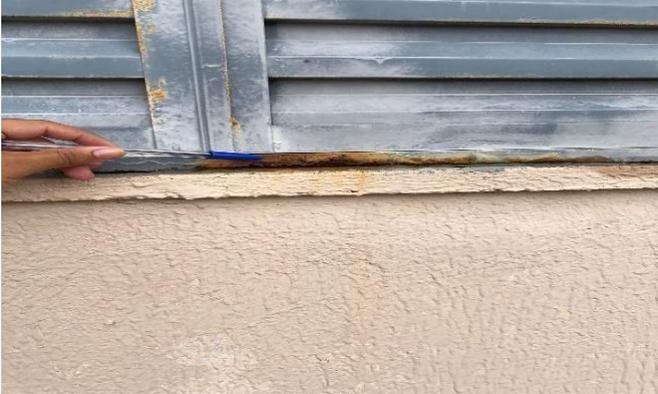
### Quadro 8 - Manifestação Patológica causa por ferrugem

<p>Ferrugem</p> <p><b>Local</b></p> <p>Janela</p> <p><b>Identificação preliminar da origem</b></p> <p>Material e uso</p>

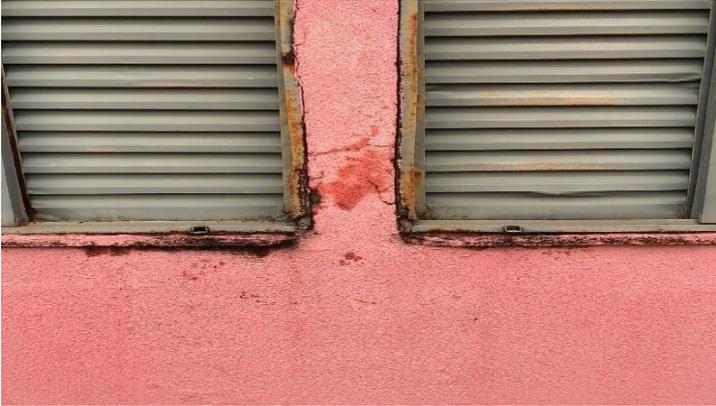
### Quadro 9 - Manifestação Patológica causa por rachadura vertical e irregularidade no acabamento

<p>Rachadura vertical e irregularidade no acabamento</p> <p><b>Local</b></p> <p>Rachadura vertical e irregularidade no acabamento</p> <p><b>Identificação preliminar da origem</b></p> <p>Execução</p>

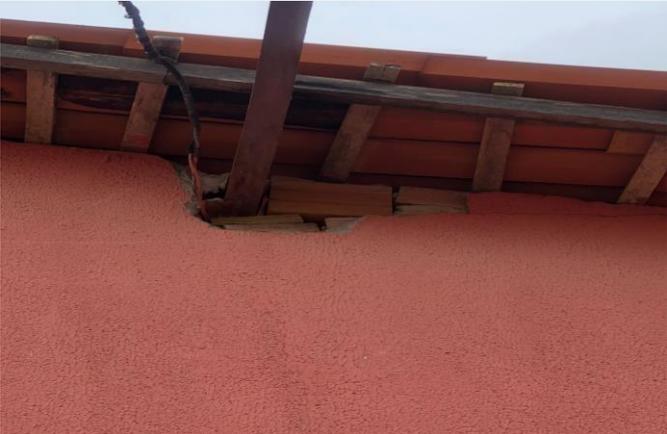
### Quadro 10 - Manifestação Patológica causa por deslocamento do revestimento

<p>Deslocamento do revestimento</p> <p><b>Local</b></p> <p>Vedação vertical</p> <p><b>Identificação preliminar da origem</b></p> <p>Projeto, execução e uso</p>

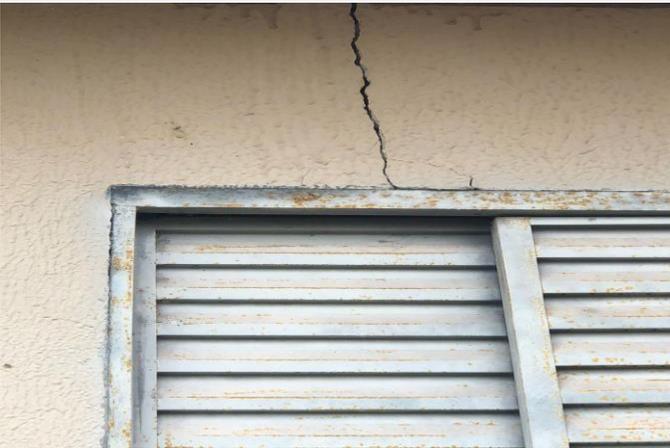
### Quadro 11 - Manifestação Patológica causa por deslocamento do revestimento

<p>Trinca inclinadas</p> <p><b>Local</b></p> <p>Vedação vertical /esquadria</p> <p><b>Identificação preliminar da origem</b></p> <p>Projeto e execução</p>
