FACULDADE VALE DO AÇO – FAVALE
CURSO DE BACHAREL EM ENGENHARIA CIVIL

**LEVANTAMENTO DE MANIFESTAÇÕES PATOLÓGICAS DO PAVIMENTO
ASFÁLTICO ENTRE OS MUNICÍPIOS DE AÇAILÂNDIA E IMPERATRIZ – MA DA
BR 010 NO TRECHO KM 1406 ATÉ KM 1416.**

Trabalho de Conclusão de Curso
apresentado para obtenção do título de
Bacharel em Engenharia Civil na
Faculdade Vale do Aço.

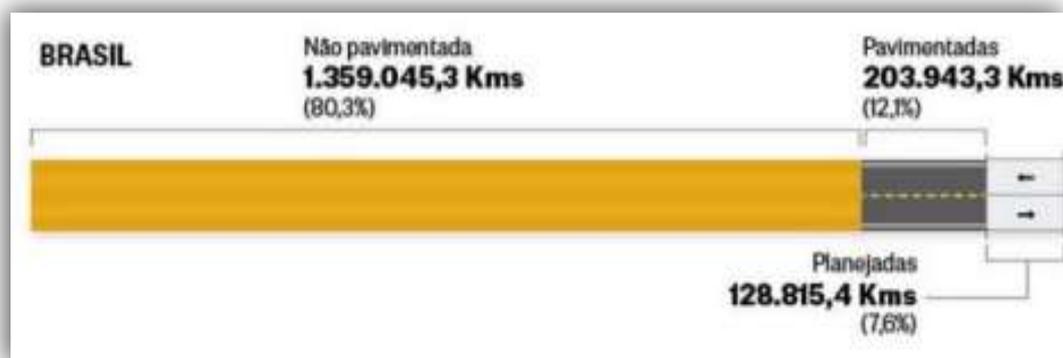
Figura 2 - Pavimentação nas Rodovias do Brasil em 2014

A Figura 2 apresenta a parcela de rodovias não pavimentadas no Brasil no ano de 2014, juntamente com a porcentagem de rodovias pavimentadas.

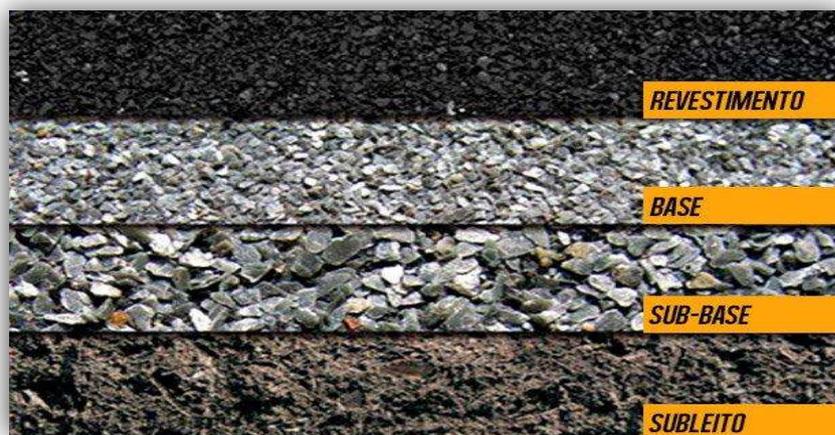
Figura 3 - Camadas do Pavimento

Pode-se ilustrar as camadas dos pavimentos conforme Figura 3.

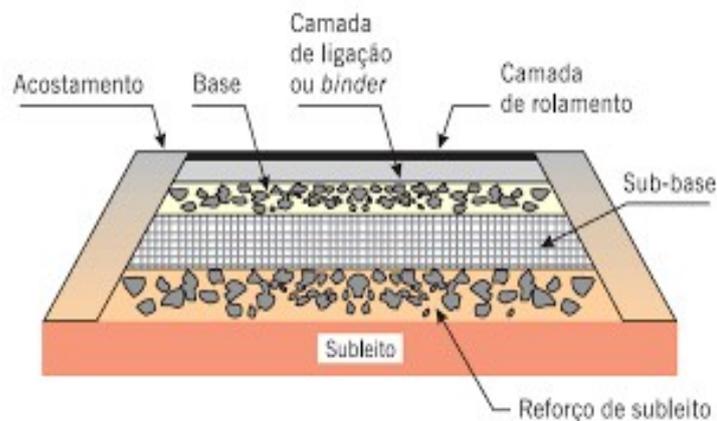
Figura 5 - Pavimento Flexível

De modo geral a pavimentação asfáltica é associada a pavimento flexível, revestida e apoiada sobre camadas de base, de sub-base e o reforço do subleito que são constituídos por matérias granulares, por solos e a misturas de vários solos sem a adição dos agentes cimentares, como mostra a figura 5.

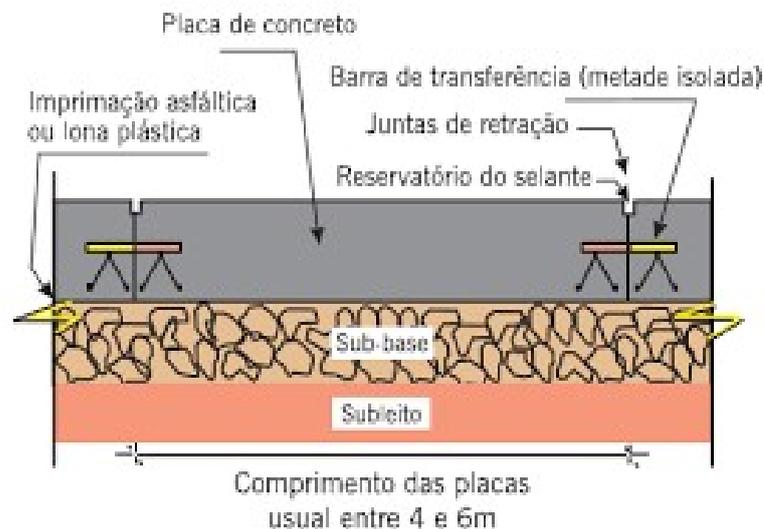
Figura 6 - Pavimento Rígido

A pavimentação rígida consiste em construções por placas de concreto que tem por função absorver a sollicitação e posteriormente fazendo a distribuição sobre grandes áreas que encontrando o subleito a carga já está amortecida. De acordo com o entendimento do DNIT (2006) a pavimentação rígida tem em sua estrutura uma elevada rigidez em comparação as camadas inferiores, assim são possíveis absorver todas as tensões ocasionadas do carregamento aplicado, como podemos ver na Figura 6.

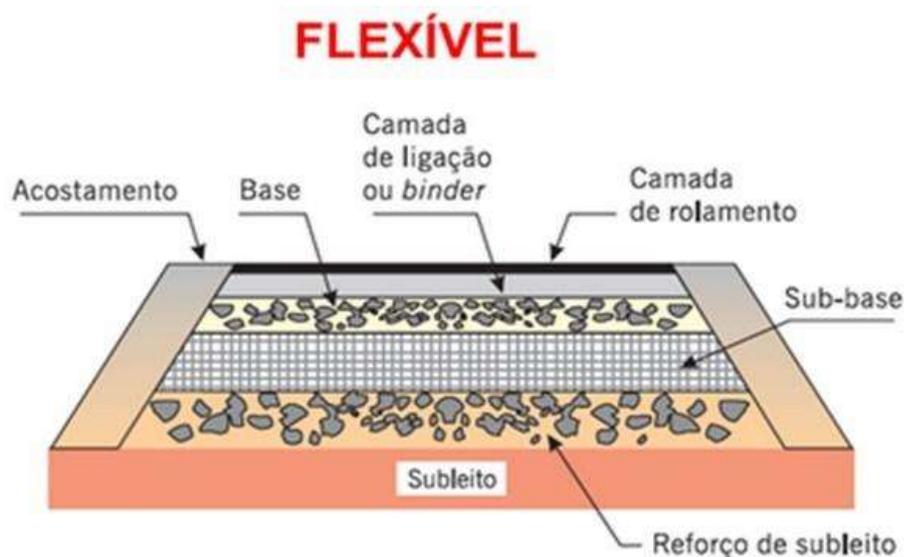
Figura 7 - Pavimento Flexível (Corte Transversal)

Em outras palavras são aqueles em que as deformações, até certo limite, não levam ao rompimento. São dimensionados normalmente à compressão e a tração na flexão, provocada pelo aparecimento das bacias de deformação sob as rodas dos veículos, que levam as estruturas as deformações permanentes, e ao rompimento por fadiga (SENÇO, 2007). A Figura 7 apresenta um modelo de manta asfáltica flexível.

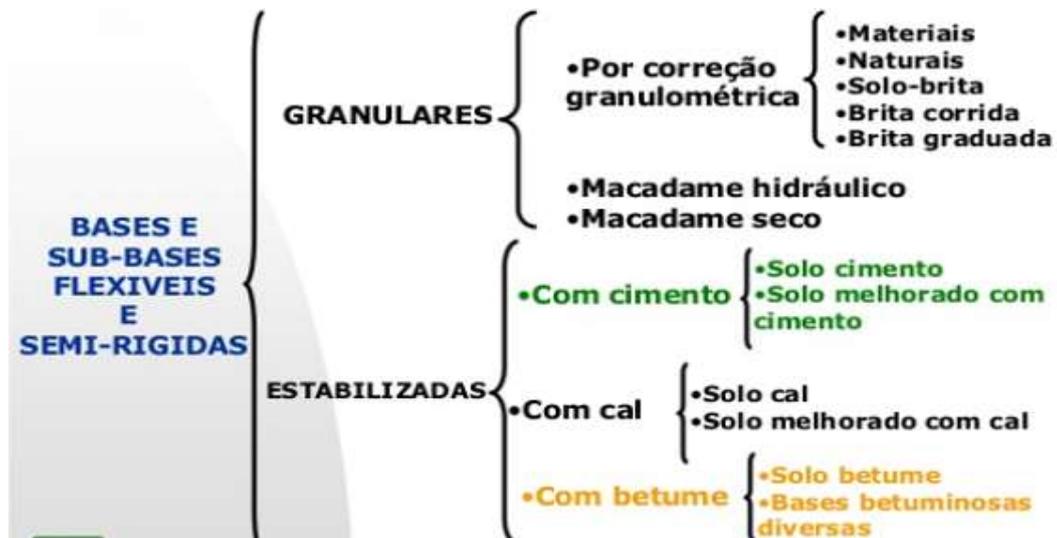
Figura 8 - Tipos de Materiais Usados Para Camadas Do Pavimento Flexível

material cimentante. Figura 8 apresenta uma variedade de materiais que podem ser usados em cada camada do pavimento flexível.

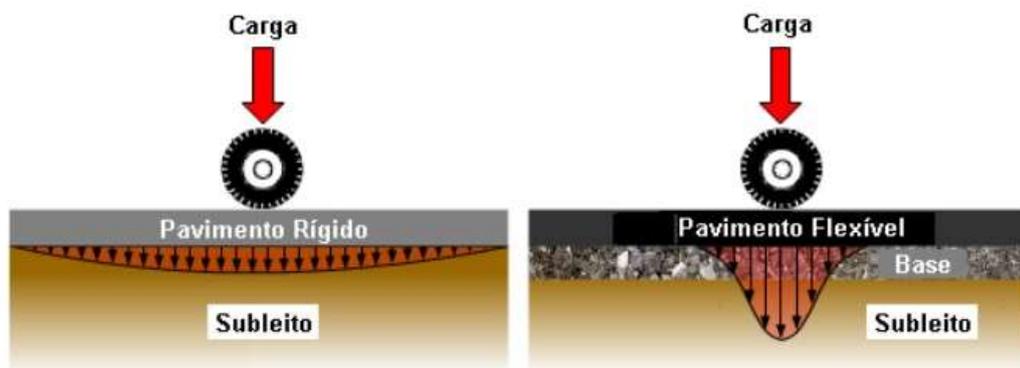
Figura 9 - Forma de distribuição de cargas por tipo de pavimento

Ressalta-se que é fundamental que a camada de concreto assegure a impenetrabilidade do pavimento, tanto através das lajes quanto das juntas que devem ser seladas com produtos apropriados. A laje de betão é responsável por absorver a tensão realizada sobre o pavimento e as dispersa em uma grande área, assim, apenas uma pequena parte da pressão proveniente do contato entre o pneu e o pavimento atinge a fundação. Diferente do que ocorre no pavimento flexível, no pavimento rígido a fundação possui uma função secundária na resistência (RODRIGUES, 2011). A Figura 9 mostra as formas de distribuição de cargas para o pavimento flexível e para o pavimento rígido.

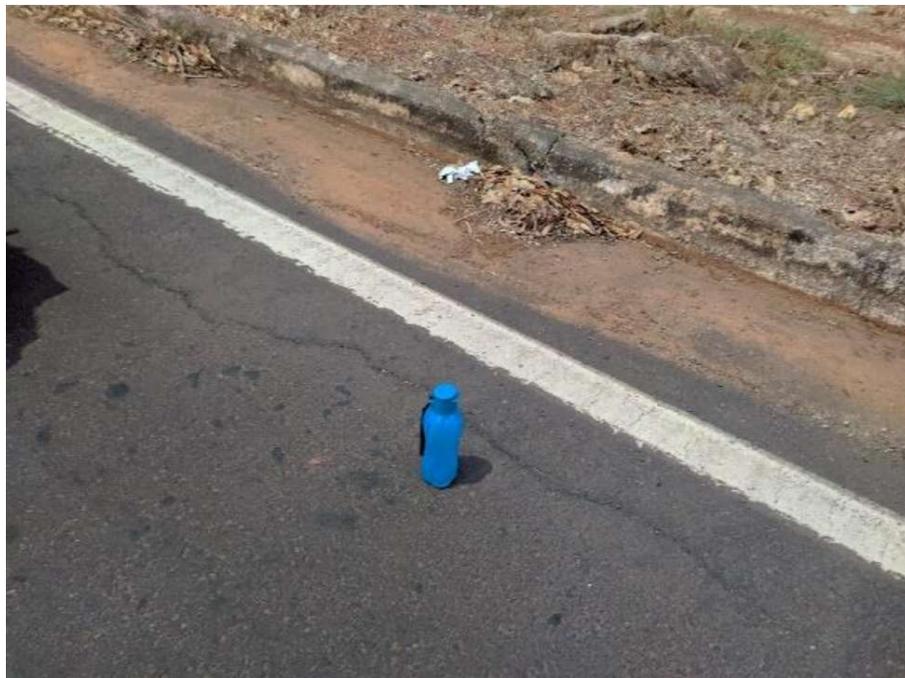
Figura 10 - Fenda em revestimento asfáltico

As manifestações de fendas no pavimento asfáltico, conforme Figura 10, podem ser descritas como “qualquer descontinuidade na superfície do pavimento, que conduza a aberturas de menor ou maior porte, apresentando-se sob diversas formas” (DNIT, p. 2, 2003).

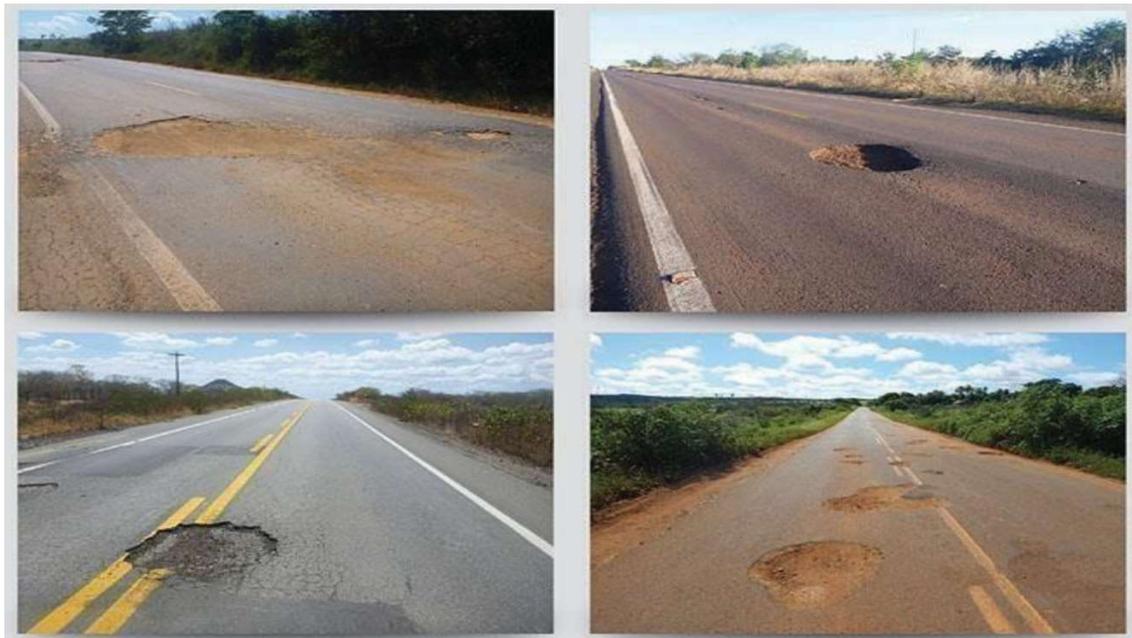
Figura 11 - Painelas ou buracos

As painelas ou buracos (Figura 11) são cavidades que podem surgir por diversas causas, incluindo a “falta de aderência entre camadas superpostas, causando o deslocamento das camadas, podendo alcançar as camadas inferiores do pavimento, provocando a desagregação dessas camadas” (DNIT, p. 3, 2003).

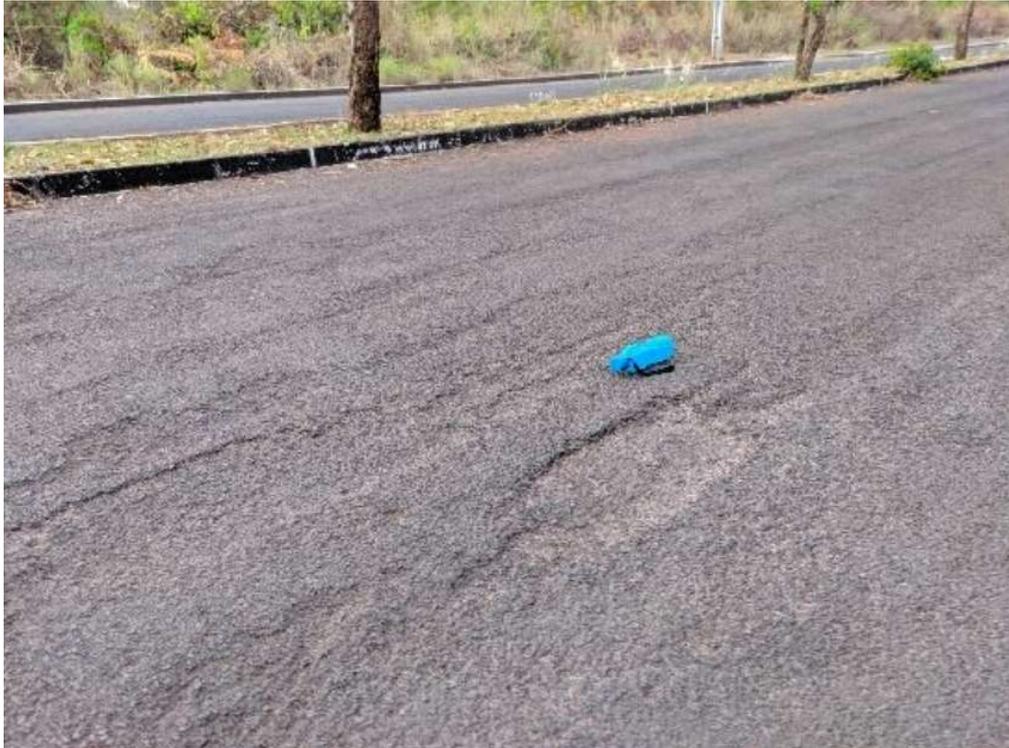
Figura 12 - Desgaste de pavimento

O desgaste, representado na Figura 12, é caracterizado pelo “efeito do arrancamento progressivo do agregado do pavimento, caracterizado por aspereza superficial do revestimento e provocado por esforços tangenciais causados pelo tráfego” (DNIT, p. 3, 2003).

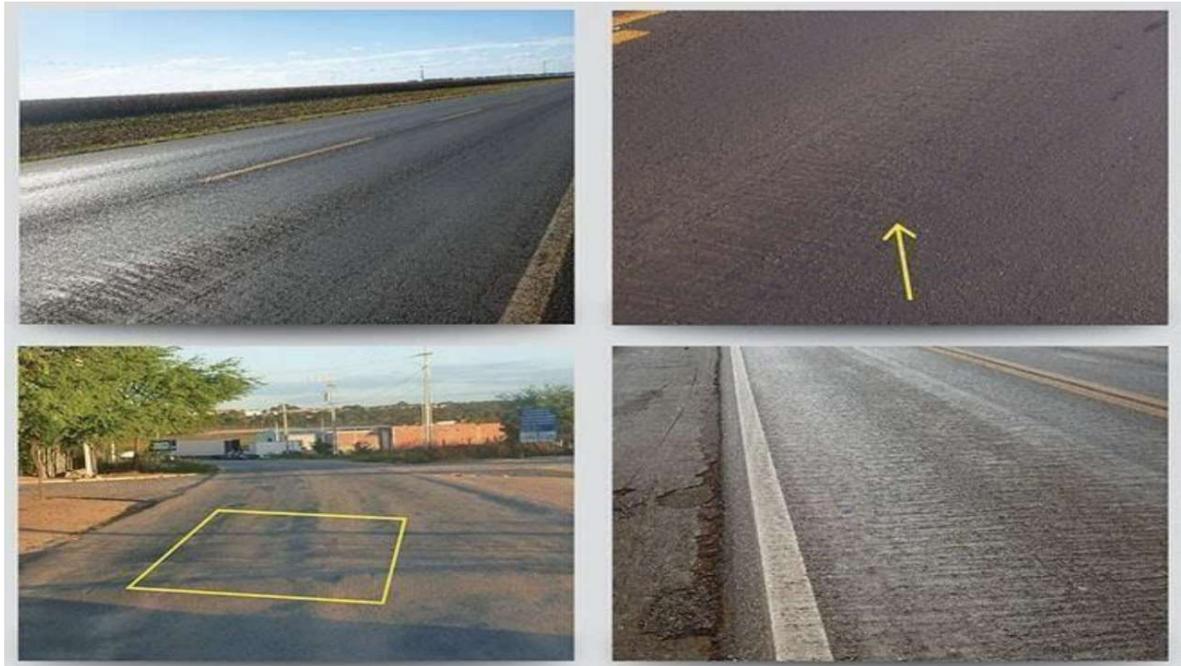
Figura 13 - Ondulações ou corrugações em pavimento

A ondulação ou corrugação é a “deformação caracterizada por ondulações ou corrugações transversais na superfície do pavimento” (DNIT, p. 3, 2003), conforme Figura 13.

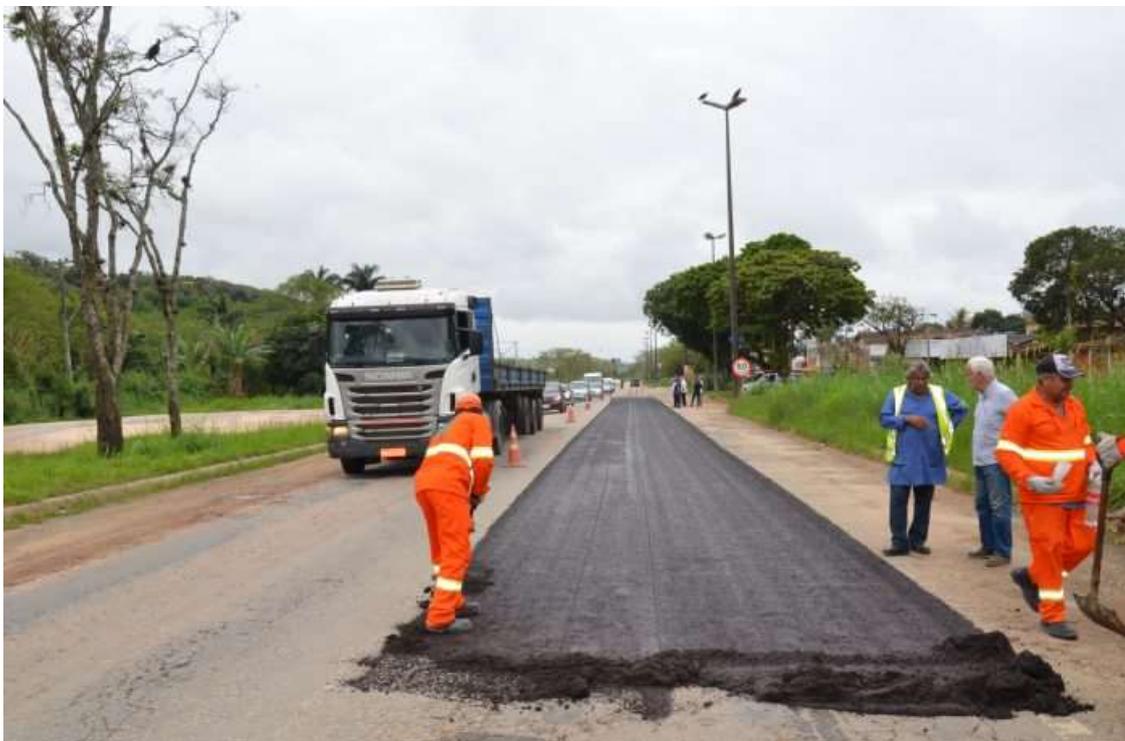
Figura 14 - Recapeamento de pavimento

O recapeamento do pavimento, representado na Figura 14, assim como a recuperação do pavimento, também é uma atividade que demanda um projeto de engenharia com o objetivo de conferir uma nova e adequada estrutura ao pavimento existente. Consiste em sobrepor o pavimento existente com uma camada betuminosa e/ou concreto de cimento Portland que desempenhará um novo ciclo de vida, conforme o Manual de Conservação Rodoviária (DNIT, p. 323, 2005).

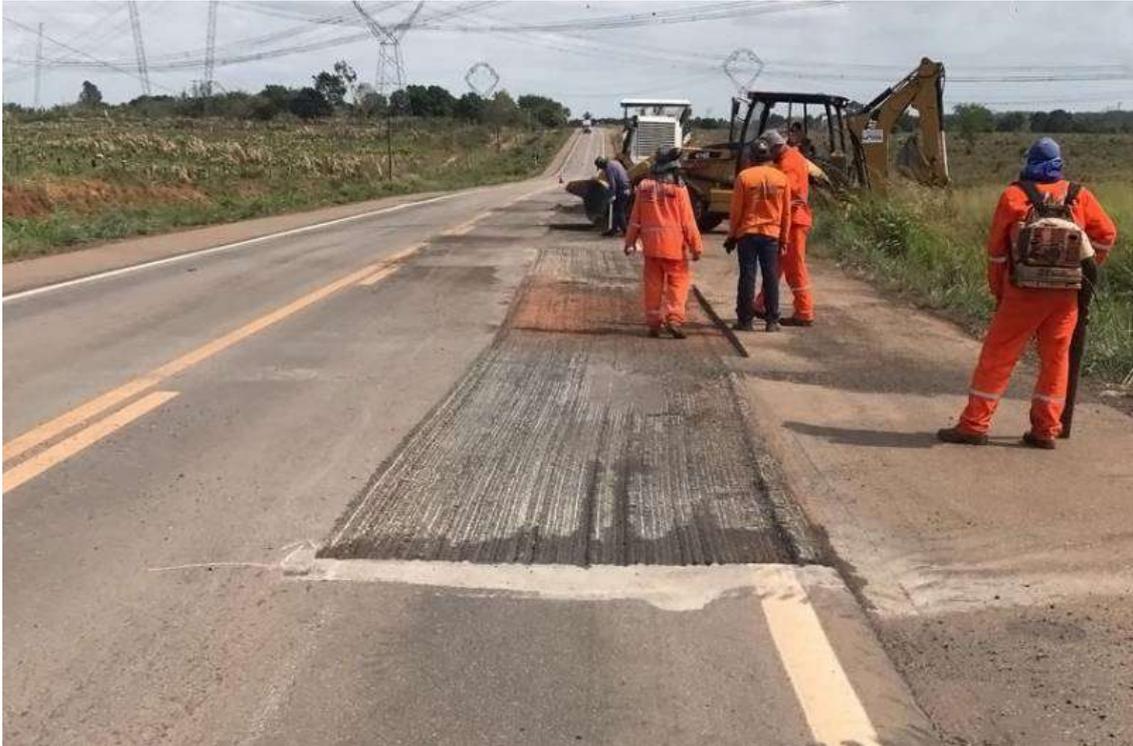
Figura 15 - Reconstrução de pavimento

A reconstrução do pavimento (Figura 15) consiste na remoção parcial ou total do pavimento para execução de nova camada que cumprirá um novo ciclo de vida, conforme o Manual de Conservação Rodoviária (DNIT, p. 323, 2005).

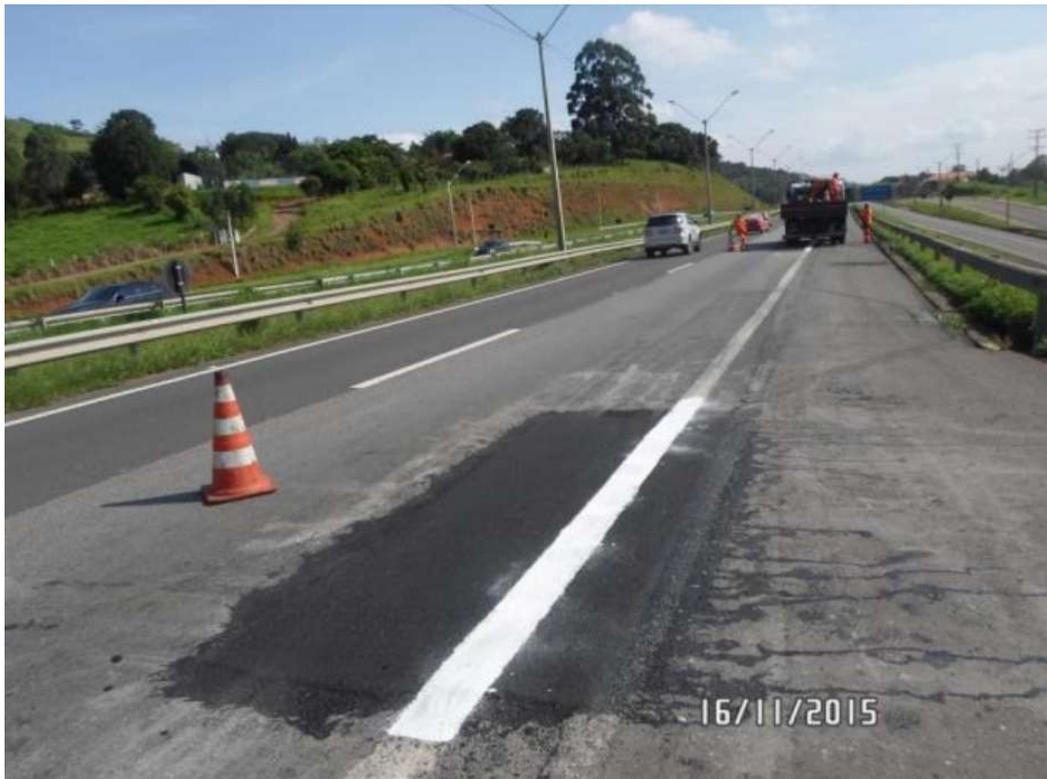
Figura 16 - Remendo de pavimento

O remendo, representado da Figura 16, é uma “porção do revestimento onde o material original foi removido e substituído por outro material (similar ou diferente). Remendos existentes são em geral consideradas falhas, já que refletem o mau comportamento da estrutura original” (DNIT, p. 389, 2005).

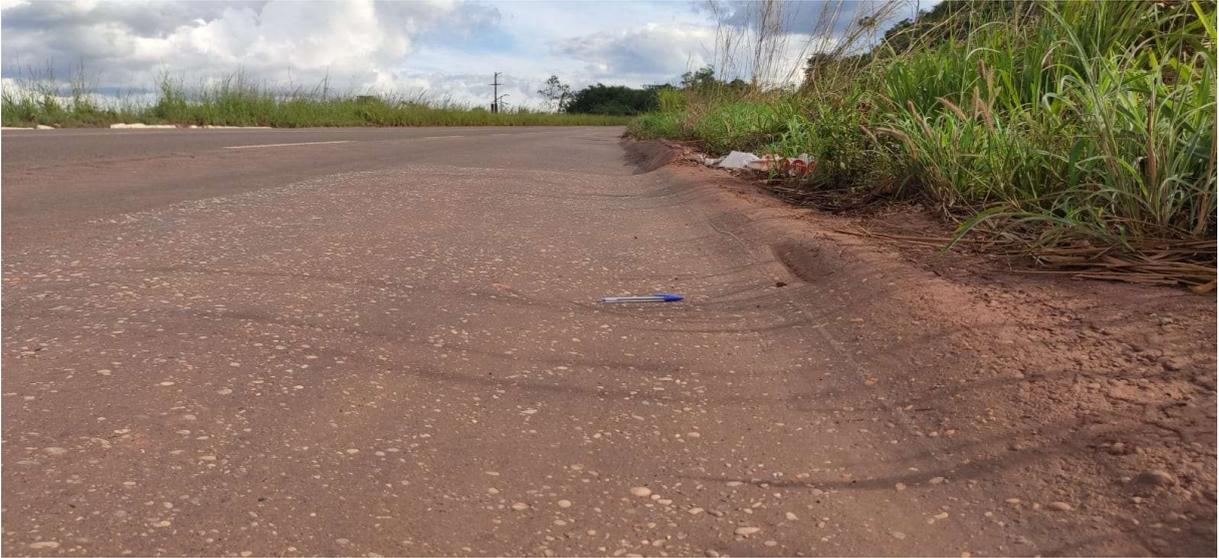
Figura 18 - Afundamento plástico local encontrado na BR 010

O afundamento de consolidação é formado quando uma ou mais camadas do pavimento ou subleito se consolidam de forma diferente sem a presença de soerguimento, são resultantes de obras mal feitas, sem a devida compactação. Semelhantemente ao anterior, quando a extensão é menor a 6 metros é denominado de afundamento de consolidação local, para extensões acima disso é denominado de afundamento de consolidação de trilha de roda (ARAÚJO, 2020). A Figura 18 ilustra um afundamento encontrado na BR-010.

Medidas como a utilização de lama asfáltica para selagem de trincas, assim como o recapeamento podem ser eficazes para solucionar os problemas apresentados. A fiscalização também exerce um papel relevante no sentido de monitorar os veículos de transporte de carga para não excederem os limites de dimensões e peso máximos. Dessa maneira, a integração entre manutenção por parte do órgão de competência sobre a via e a fiscalização do transporte rodoviário, pode contribuir significativamente para evitar o surgimento de novas patologias e garantir a segurança dos usuários.

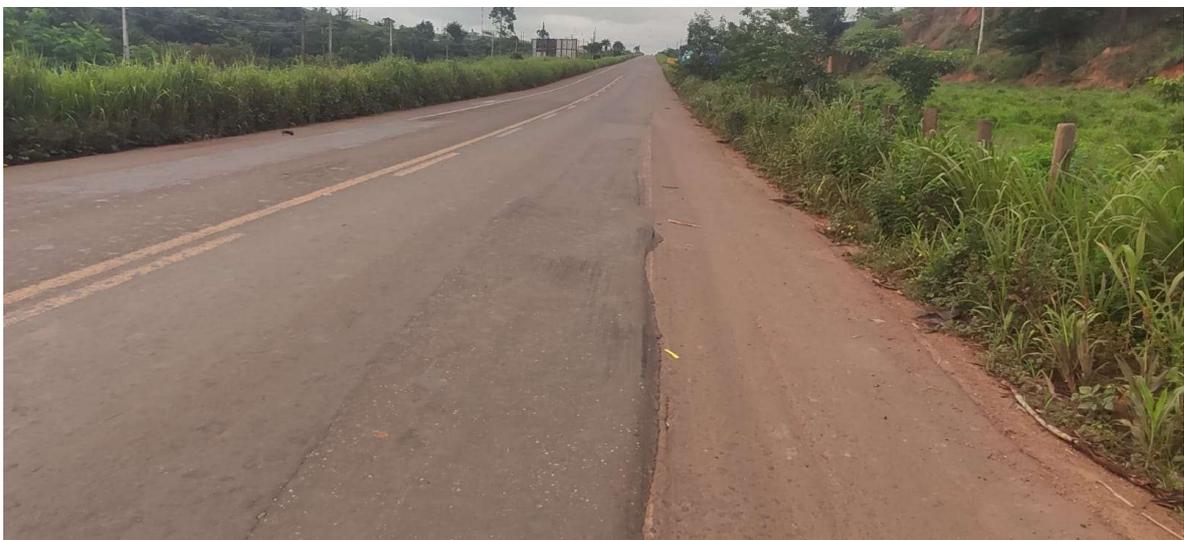
Figura 19 - Ondulações encontradas na BR-010

As ondulações ou corrugações são um tipo de barreiras ou lombadas transversais formadas no revestimento, popularmente conhecidas como costela de vaca. Elas ocorrem em virtude da má execução da base e pouca estabilidade do composto asfáltico seja pela grande quantidade de cimento asfáltico ou finos. Entretanto, essas anomalias podem se formar pela ação do trânsito no pavimento, relacionadas às tensões cisalhantes horizontais causadas pelos veículos em áreas que sofrem a aceleração e frenagem, tais como subidas, rampas, curvas e intersecções (PEREIRA, 2018). Na figura 19 é possível observar ondulações na BR 010 no trecho analisado:

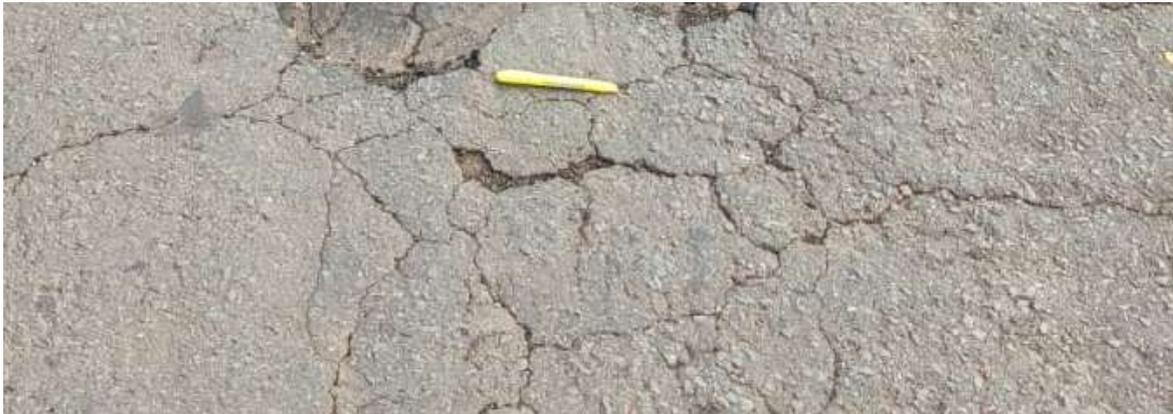
Figura 20 - Desgaste encontrado na BR-010

O desgaste, por sua vez, ocorre em razão do desprendimento dos agregados da superfície do pavimento impactando no deslizamento, e conferem aspereza à via. As principais causas são erros na mistura do betume, aplicação de materiais inadequados, possui também relação com o tráfego e o intemperismo (RIBEIRO, 2017). Na figura 20 ilustra-se o desgaste na BR 010:

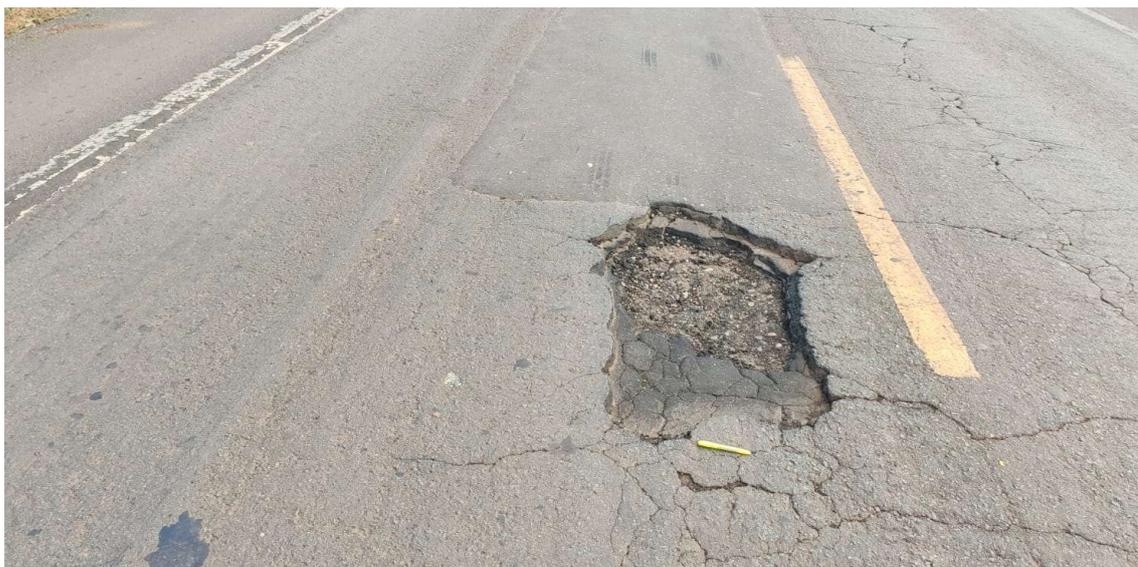
Figura 21 - Formação de Panela ou Buraco

A panela é um buraco é a formação de cavidade no revestimento que pode atingir as camadas mais internas acarretando em desagregação dessas camadas. Em geral, a panela decorre de trincas, afundamentos e desgaste, sobrevivendo sobretudo pela ausência de adesão entre as camadas e à água da chuva (PEREIRA, 2018). Na figura 21 observa-se uma panela encontrada no trecho analisado:

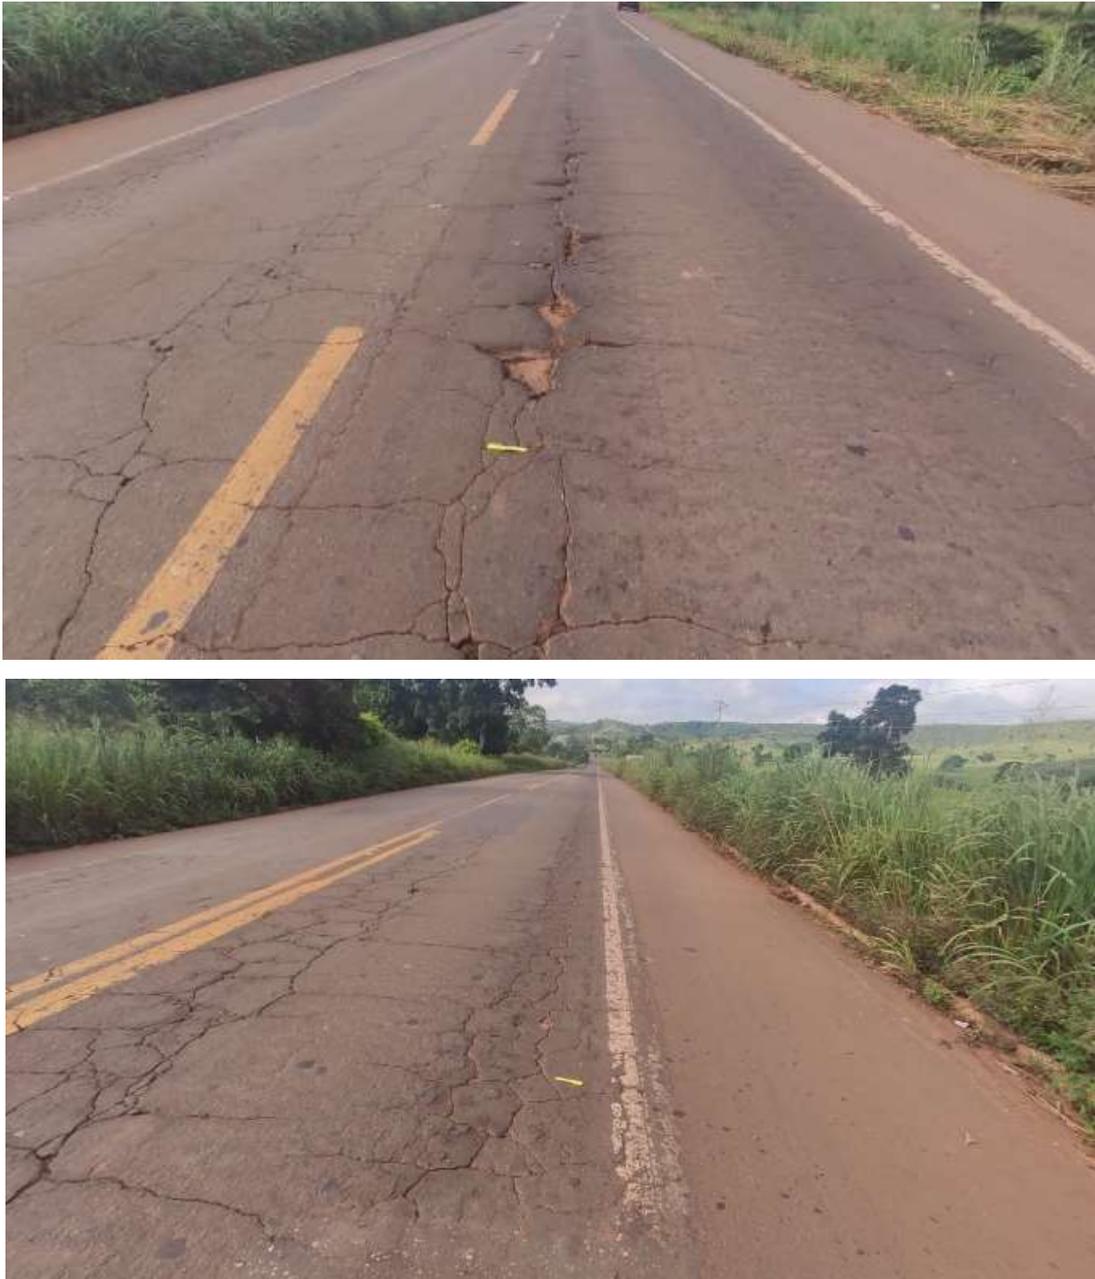
Figura 22 - Trincas encontradas na BR-010 Km 1406 a Km 1416

As trincas são fendas ligeiramente visíveis, com aberturas maiores que as da fissura, em geral causadas por fadiga em razão da repetibilidade de carga dos veículos. Podem ser do tipo isolada ou interligada. A trinca isolada subdivide-se em transversal, disposta ortogonalmente ao eixo da via, podendo ser curta, até 1 metro ou longa, acima de 1 metro; longitudinal com apresentação paralela ao eixo, curta ou longa; ou de retração, relacionada à retração térmica, do elemento presente no

revestimento ou da base. Já a trinca interligada pode ser: do tipo couro de jacaré, sem direções específicas; ou do tipo bloco, marcada pela presença de blocos bem acentuados. As tipologias de trincas interligadas podem ou não possuírem erosão significativa na borda (PEREIRA, 2018), conforme Figura 22.
