**PATOLOGIAS EM RESIDÊNCIAS UNIFAMILIARES ASSOCIADAS À FALTA OU
FALHA DE IMPERMEABILIZAÇÃO EM ITINGA-MA: ESTUDO DE CASO**

Trabalho de Conclusão de Curso
apresentado como requisito parcial para
obtenção do título de Bacharel em
Engenharia Civil, pelo Curso de
Engenharia Civil da Faculdade Vale do
Aço - FAVALE

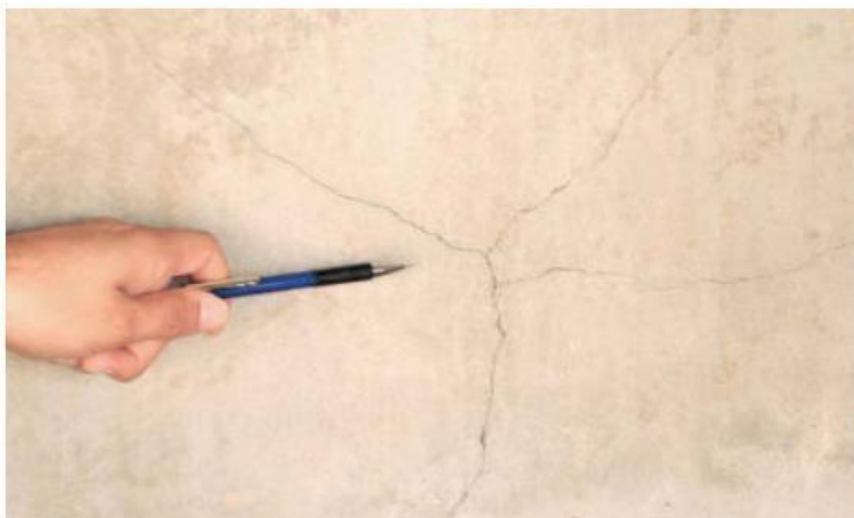
Figura 1. Fissuras

Conforme a figura 1, pode-se perceber a espessura das fissuras na parede, por apresentar uma abertura bem estreita, tem uma gravidade bem menor e superficial.

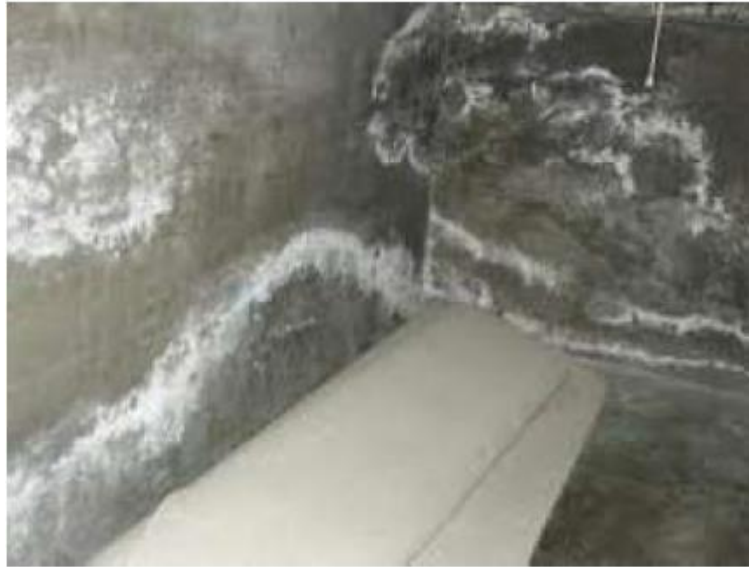
Figura 3. Formação de eflorescência

A figura 3, exemplifica o tipo de ocorrência dessa eflorescência, que se caracteriza por manchas de variadas tonalidades, causando danos estéticos para as edificações.

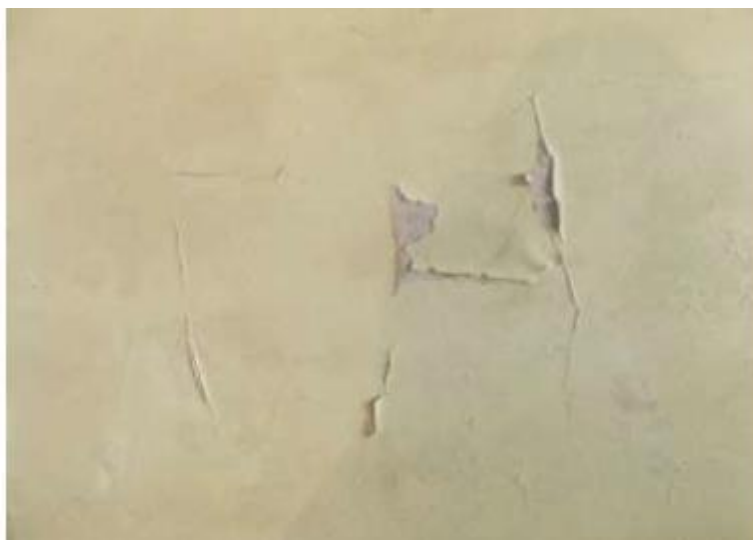
Figura 6. Descascamento de pintura na superfície de parede

A figura 6, mostra como esse descascamento da superfície da parede se manifesta, neste caso específico.

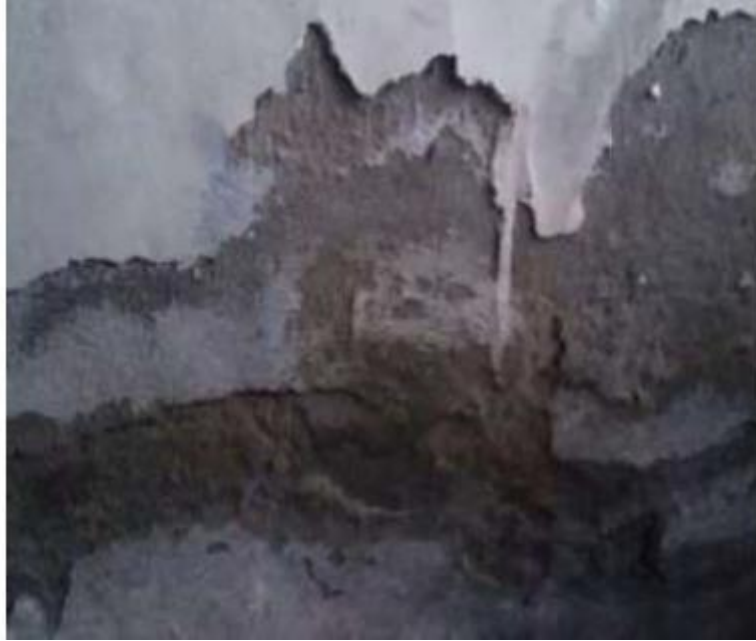
Figura 7. Desagregamento gerado no reboco da parede de alvenaria

A figura 7, demonstra um tipo específico de desagregamento gerado pelo reboco, devido a uma avaria, observa-se que o desagregamento é bem intenso, ocasionado pela massa aplicada, geralmente pelo descumprimento da cura do reboco.

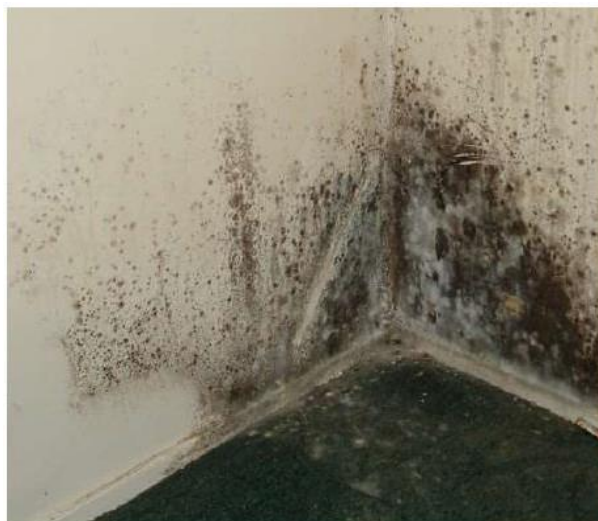
Esse tipo de patologia é caracterizado pelo escurecimento do local onde ela acontece, pode-se dizer que é um tipo específico de fungo, que tem origem vegetal, para que haja sua proliferação, e continuidade de existência é necessário que a superfície tenha um acentuado grau de umidade. Conforme mostra a figura 8, nas situações de aparecimento de mofo e bolor, a ação vegetal dos fungos pode ocasionar danos na estrutura da construção.

Figura 8. Ação de mofo e bolor em parede de alvenaria

Observa-se que o bolor é associado a lugares que possuem climas tropicais, sua incidência é resultante do alto teor de umidade no local onde este ocorre, afetando diretamente a salubridade e a habitabilidade da edificação, esse pode desencadear o emboloramento da parede, locais estes que por diversas vezes sobre ações de infiltrações e vazamentos, devido à umidade.

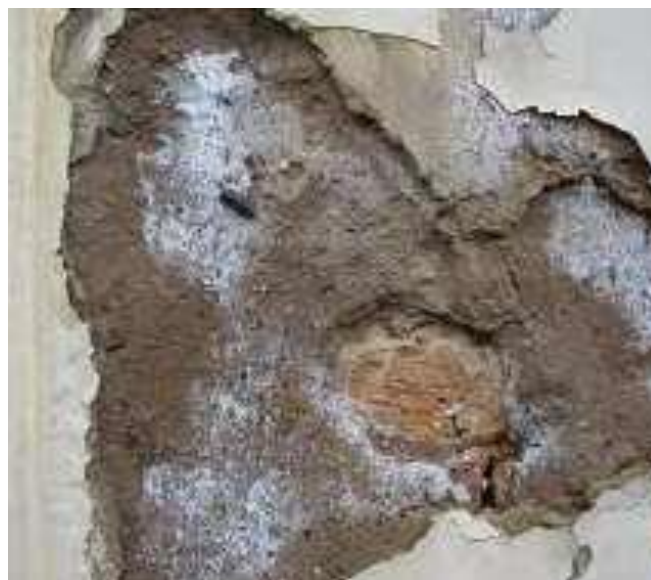
Essa manifestação está relacionada com a eflorescência, porém existe uma diferença, a gravidade dos tipos de patologias, a criptoflorescência causa danos acentuados na estrutura da construção, uma vez que esta ocorre devido a formação de cristais salinos non interior da parede, ocasionando rachaduras e podendo provocar desastres como o desabamento. A figura 9, mostra a patologia criptoflorescências na parede de uma residência.

Figura 9. Ocorrência de criptoflorescências na parede da estrutura.

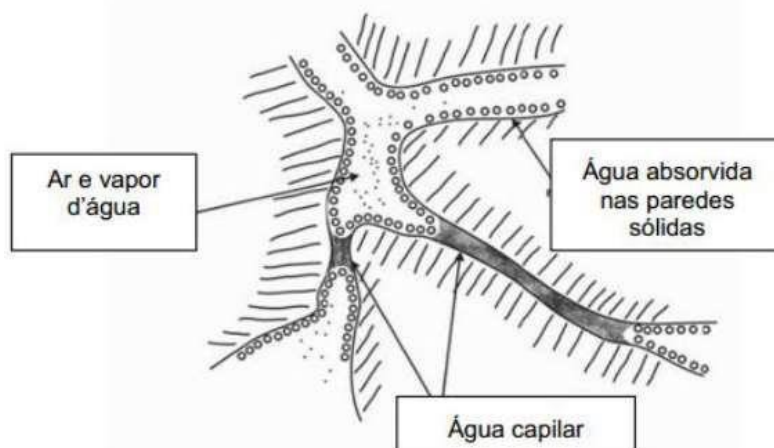
Figura 11. Umidade no interior do concreto

De acordo com a figura 11, o processo de endurecimento da cura, pode ocorrer na fase do concreto, sendo gerada uma rede com ramificações capilares de água, tendo em vista uma absorção de água no interior das paredes.

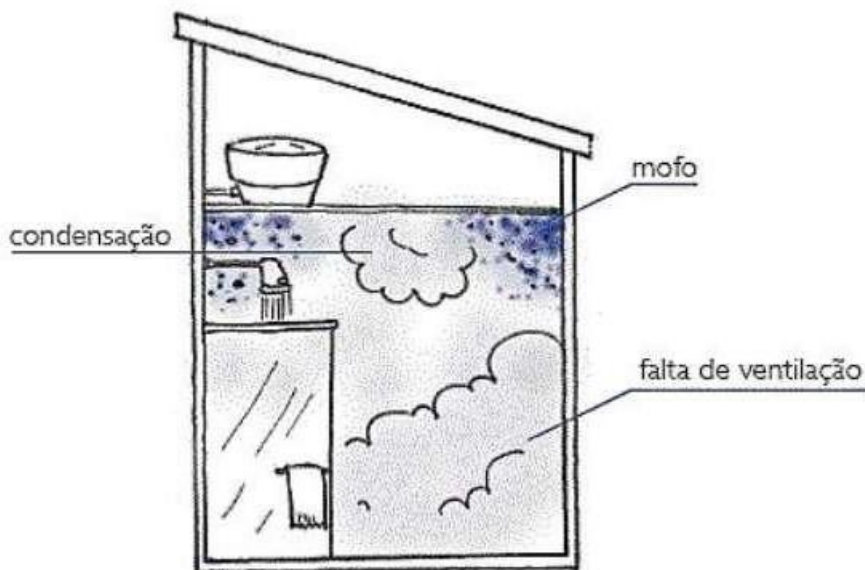
Segundo a figura 14 a propagação desse tipo de umidade é rápida, sendo essencial impedir que haja o deslocamento.

Figura 14. Vapor de água sofrendo condensação no teto de uma residência

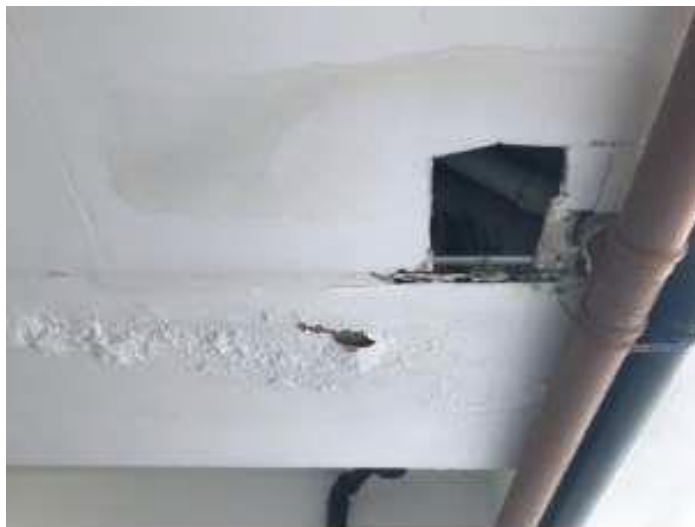
A figura 15 mostra os danos que podem acontecer caso não ocorra a prevenção através de uma manutenção.

Figura 15. Umidade gerada pelo rompimento da tubulação

A melhor maneira de evitar esse tipo de problema, está relacionado a realização de uma manutenção, a fim de preservar ou trocar a tubulação para que não ocorra prejuízos maiores (ALONSO,2020).

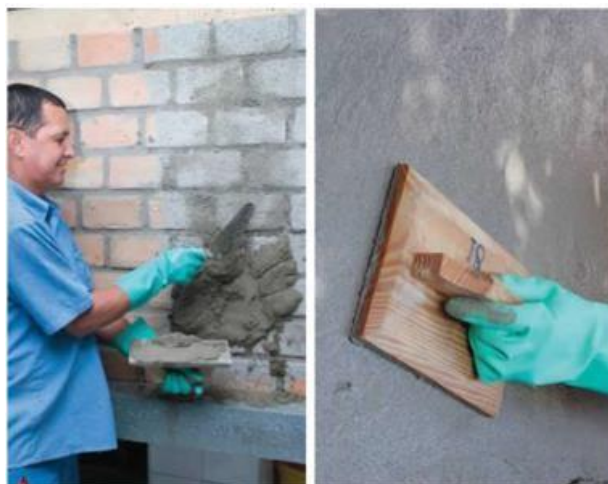
Figura 17. Aplicação da argamassa com desempenadeira de plástico ou madeira

A figura 17 demonstra a aplicação com dois tipos específicos de desempenadeiras de plástico e madeira, recomenda-se que a aplicação da argamassa pode ser feita em 3 camadas, sendo a última de extrema importância

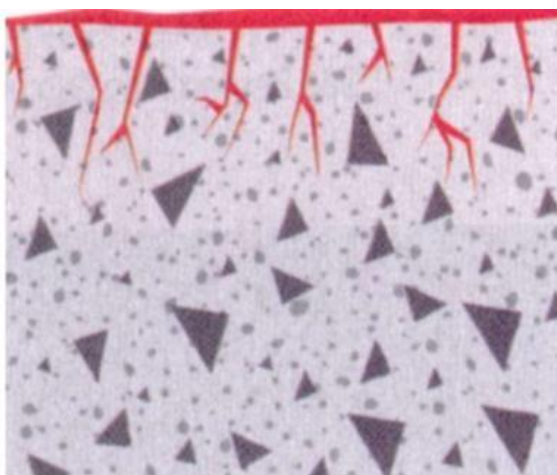
Esse tipo específico de argamassa desenvolve fatores que contém propriedades de absorção do substrato, o que facilita a cristalização, e dificulta a infiltração. De acordo com a figura 18.

Figura 18 - Cristalização superficial do substrato

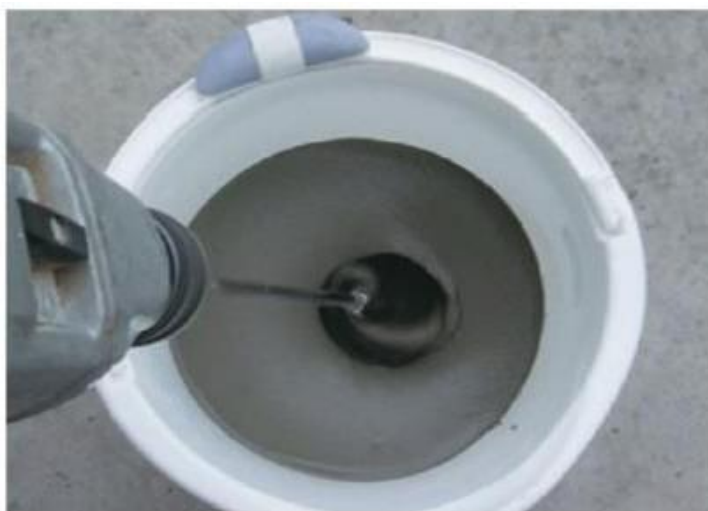
A mistura dos componentes pode ser realizada com agitador mecânico, e quando for aplicadas as demãos cruzadas recomenda-se que sejam feitas com trinchas e brochas, conforme especificado nas imagens 19 e 20.

Figura 19 - Mistura realizada com agitador mecânico

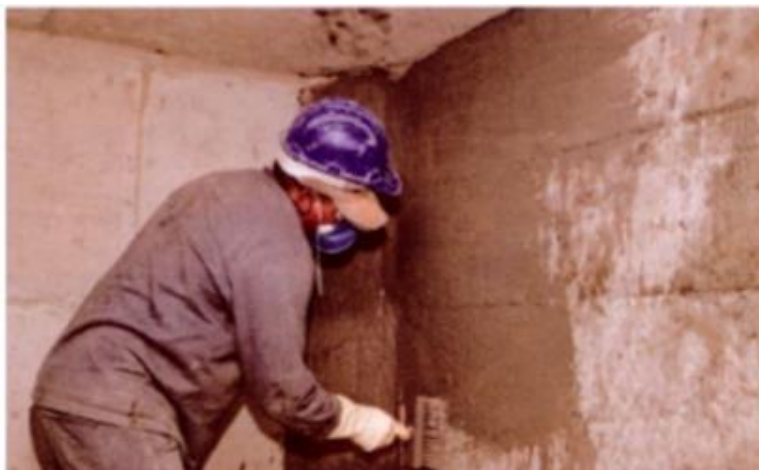
Figura 20 - Aplicação de argamassa polimérica

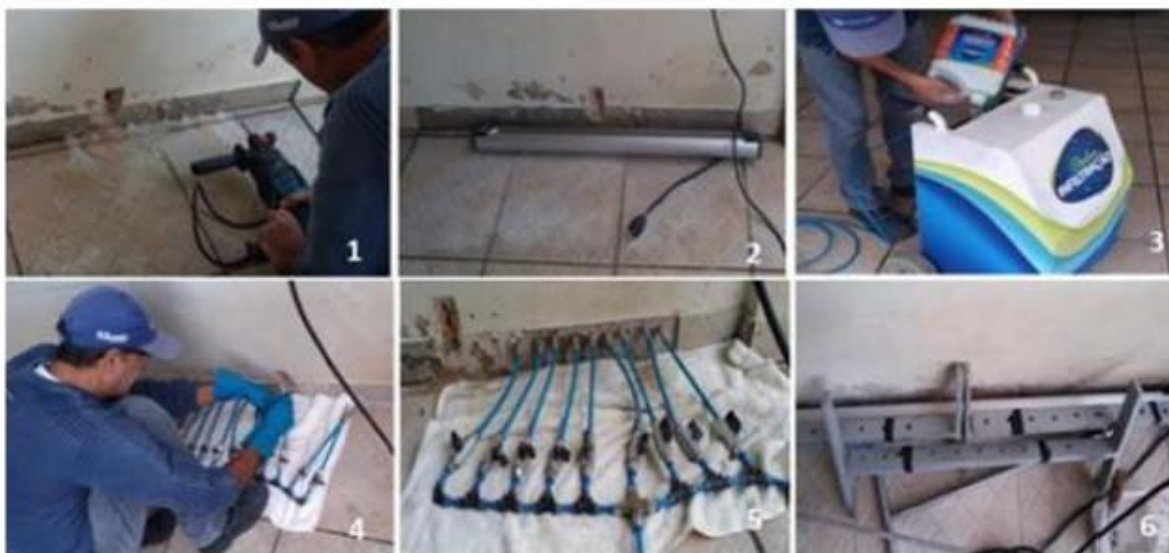
A figura 21, mostra passo a passo como é feita a injeção de cristalizante líquido, sendo especificado os furos, com a secagem efetuada através da luz infravermelha, preparação de produto onde é efetuada um posicionamento para que ocorra uma melhor cristalização do produto.

Figura 21 - Processo de injeção Cristalizante passo a passo.

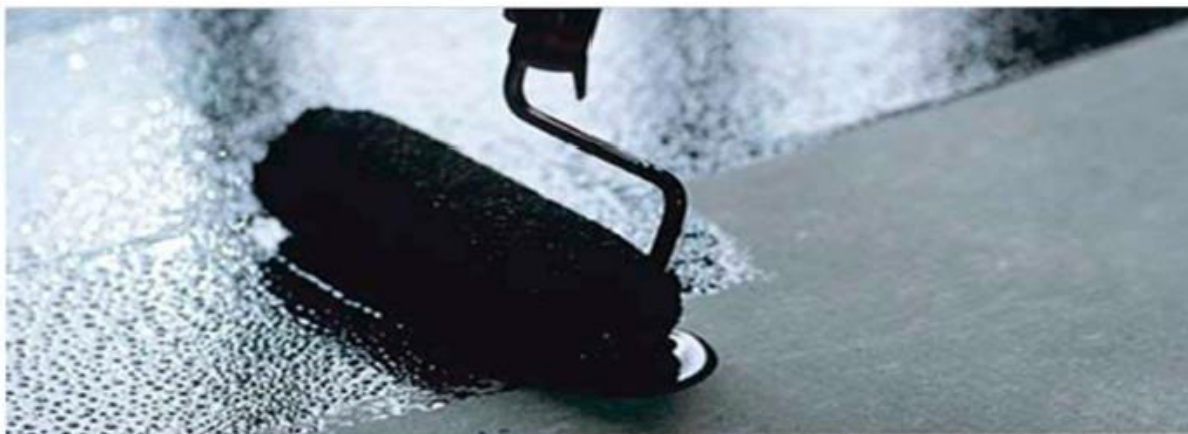
A base desse tipo de impermeabilizante é o asfalto, encontrados de várias formas, sendo um tipo de betume, essa mistura é suavizada com água, com aditivos que dispersam uma variação de até 70% de asfalto na mistura, indicado para muros, baldrame, estruturas em contato com o solo, podendo ser aplicada com rolo ou trincha, conforme apresentado na figura 22 (PEREIRA,2013).

Figura 22. Aplicação a frio de emulsão asfáltica

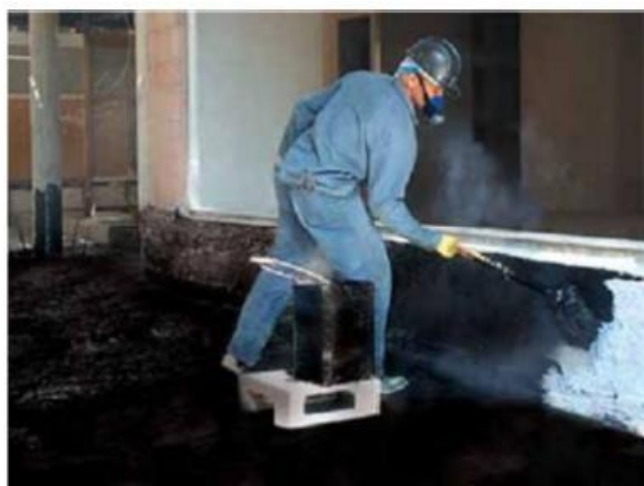
também a quente, e a mão de obra deve ser especializada, necessitando-se o uso de uma caldeira (PINTAN,2013). A figura 23 mostra o método de aplicação da membrana asfáltica.

Figura 23- Aplicação a quente de asfalto modificado

A aplicação do produto modificado é incorporada através de polímeros, neste tipo específico o produto torna-se mais resistente às variações de temperatura e envelhecimento. Quando a mistura sofre a adição de um tipo específico de polímero, pode fazer com que a elasticidade ao asfalto. As aplicações desse tipo de impermeabilizante pode ser feita em lajes, piscinas, dentre outros, aplicando-se

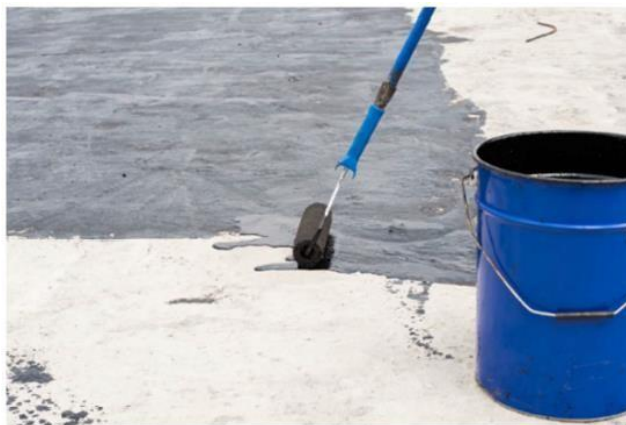
A figura 25, mostra o imprevisto na impermeabilização da emulsão asfáltica.

Figura 25 - Imprimação do substrato

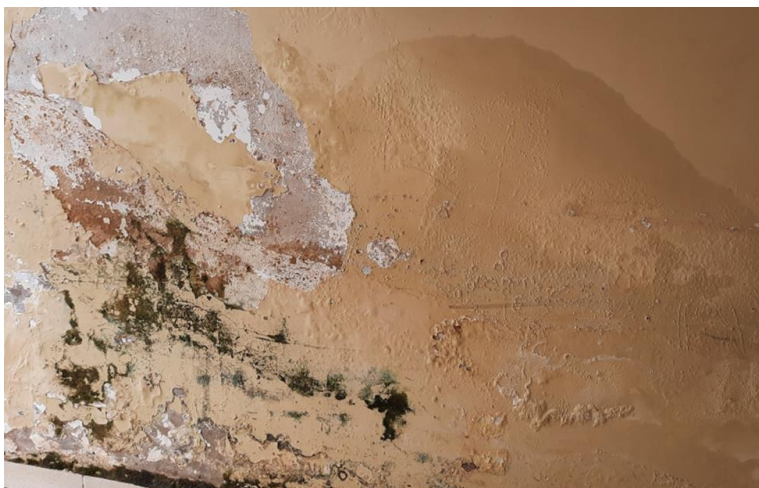
Figura 30. Descascamento da pintura

Na figura 30. Observa-se uma capilaridade indutora ao descascamento e a formação inicial de eflorescência.

Conforme relatado pelos proprietários do imóvel, ocorreu uma falha na parte hidráulica do banheiro, o que ocasionou o devido problema citado, isso pode ter sido o principal fator que contribui para o aparecimento da patologia supra citada, sabe-se que quando não se faz uma manutenção na construção ou edificação, pode ocorrer esses tipos de anomalias.

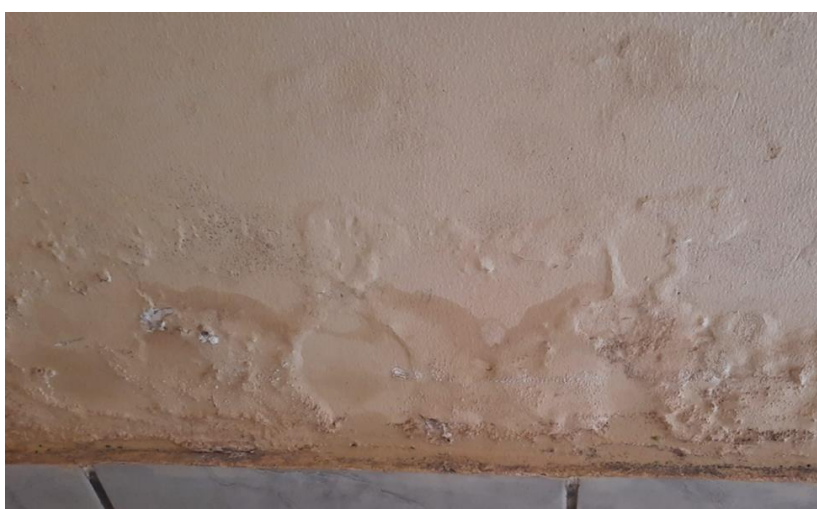
Figura 32. Fase formação de bolhas

A figura 32 mostra como a umidade de capilaridade ascende ao ponto de torna-se a eflorescência até a fase do descascamento, gerando muitos problemas para as edificações, percebe-se que a infiltração está advindo de baixo para cima, esse tipo de patologia sempre desencadeia outros.

Uma alternativa para que não ocorra esse tipo de patologia, está relacionada a manutenção preventiva, uma vez que os materiais, principalmente hidráulicos podem se deteriorar com o passar do tempo, o correto é que haja uma prevenção para evitar que ocorra tais danos. Todavia, como as anomalias foram identificadas na parede interna e externa da casa, faz-se necessário o uso de equipamentos próprios para identificar e avaliar como originou-se tal umidade de forma a promover esses tipos de problemas, o agente patológico pode ser outro, até mesmo a proximidade com algum lençol freático da superfície da residência (ALONSO, 2020).

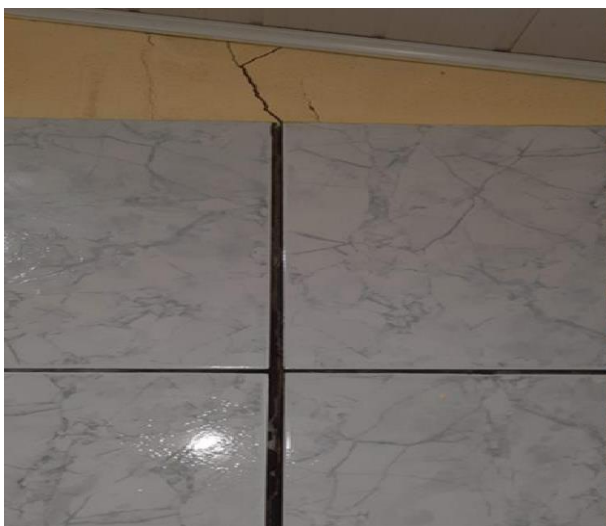
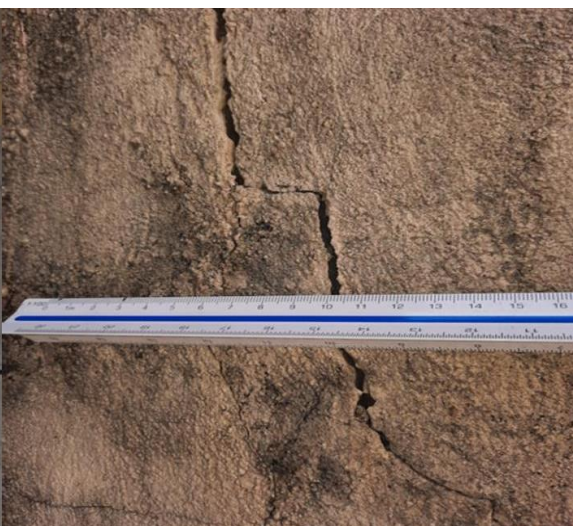
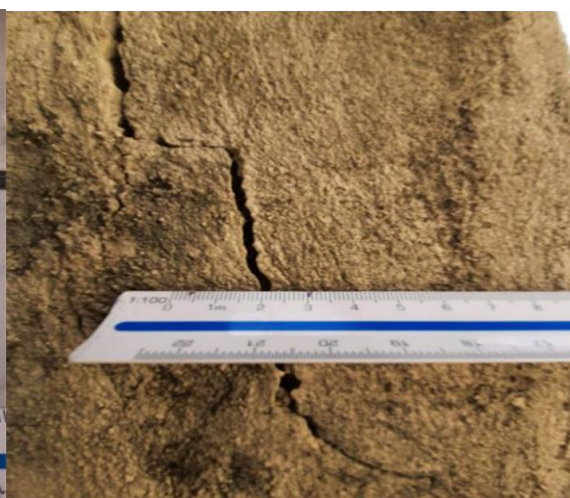
Figura 36. Fissura e rachaduras nas paredes do banheiro

Conforme mostra a figura 36, composta por 4 imagens, observa-se a apresentação de fissuras e rachaduras no banheiro da residência, esse dano pode ocasionar sérios problemas nas edificações, neste caso específico a umidade chegou a uma altura bem significativa, produzindo um efeito danoso à edificação, a má compactação e a falta de impermeabilização são fatores preocupantes que devem ser administrados no início da obra.

Parede Interna (a)

Parede Externa (b)

fissura externa (c)

fissura interna (d)

Conforme os registros fotográficos do caso II, observa-se que as fissuras estão tendenciosas a aumentar, pois já variam de 1 a 2 cm, quanto maior a capilaridade e porosidade do ambiente causada pela umidade, o problema pode se tornar mais grave, as paredes já estão com fissuras significativas, nota-se que existe a possibilidade de movimentação do material de alvenaria, com um afastamento ainda maior.
