**MANIFESTAÇÕES PATOLÓGICAS EM PILARES DE CONCRETO ARMADO:
ESTUDO DE CASO NO BAIRRO PARQUE PLANALTO NO MUNICÍPIO DE
AÇAILÂNDIA - MA**

Trabalho de Conclusão de Curso
apresentado ao Curso de Engenharia Civil
da Faculdade Vale do Aço para obtenção
do grau de Bacharel em Engenharia Civil.

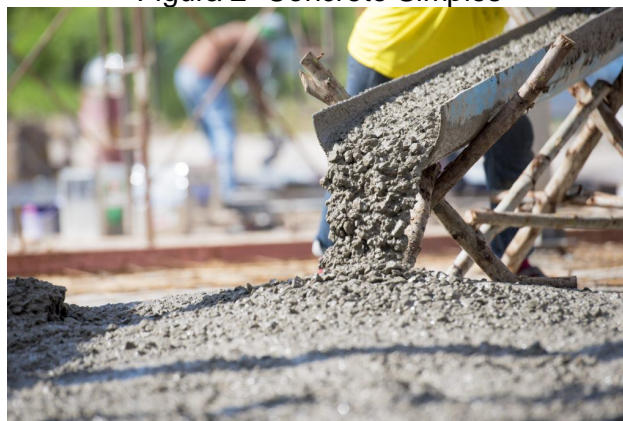
Figura 2 -Concreto Simples

O concreto simples é um material convencional sem a adição de armaduras. É composto por agregados miúdos e graúdos (areia e pedra), misturado com aglomerante hidráulico (cimento) que são utilizados em pequenas estruturas que estejam sendo solicitadas as cargas de compressão, que se tornam semelhantes a uma rocha. Mas possui baixa resistência a tração quando comparado com o concreto estrutural que se acrescentam o aço tornando-o resistente a tração e suprimindo a sua deficiência pré-existente (MURTA E SOUZA, 2012). A figura 2 a seguir apresenta as características físicas do concreto já pronto em execução:

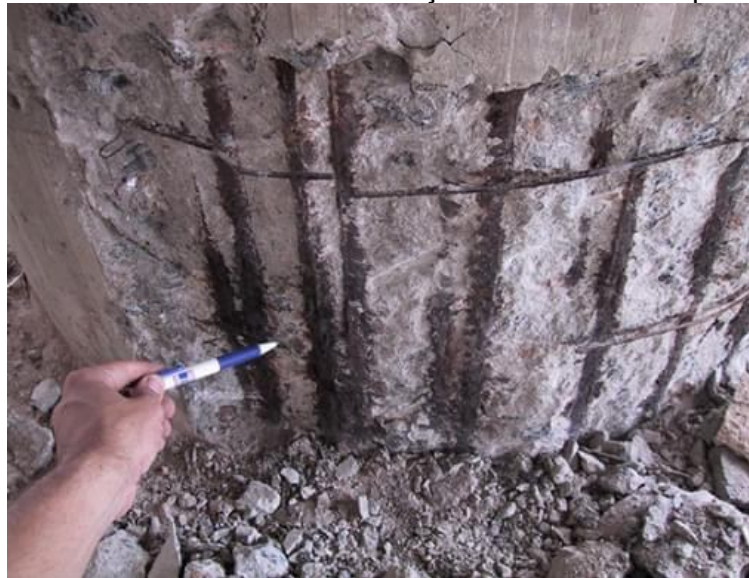
Figura 5- Concreto com corrosão avançada e armadura exposta

“Os materiais metálicos em contato com ambientes agressivos estão sujeitos à corrosão” (BERTOLINI, 2010). Geralmente é usado para distinguir a corrosão da corrosão úmida e da corrosão seca. A primeira ocorre quando materiais metálicos entram em contato com certos tipos de soluções aquosas (como água doce ou salgada, soluções ácidas ou alcalinas), ou mesmo quando entram em contato com ambientes contendo água (como solo e concreto). A segunda acontece quando o material se encontra sob alta temperatura (BERTOLINI, 2010). A figura 5 apresenta a corrosão que a armadura está sofrendo e assim permitindo que a armadura fique exposta.

Marcelli (2007) destacou que a corrosão do aço é composta por processos eletroquímicos, que podem melhorar sua eficiência por meio de alguns fatores, como agentes corrosivos externos e internos adicionados ao concreto, e até mesmo produzido pelo meio ambiente. Para que a corrosão ocorra, os seguintes elementos

devem estar presentes: a presença de oxigênio e umidade e o estabelecimento de células eletroquímicas. Com o aparecimento de corrosão, as barras de aço irão se expandir, rachando o concreto e reduzindo a adesão às barras de aço.

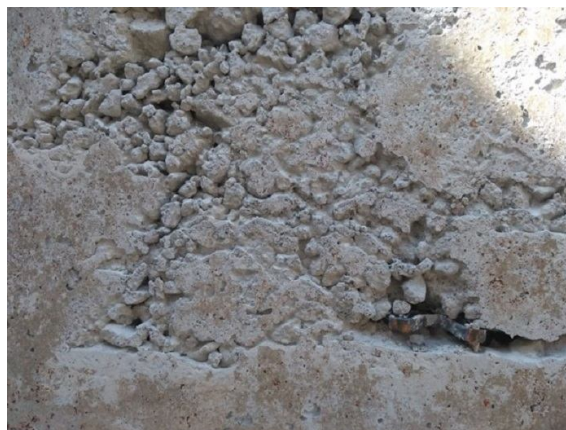
Figura 6 - Segregação no Concreto

A segregação do concreto também é conhecida como “bicheira ou ninho”, são falhas que apresentam no preenchimento das formas durante o processo de concretagem. Ao se preparar e lançar o concreto corretamente, o mesmo se transforma em uma massa homogênea, a qual todas as pedras estão totalmente cobertas pela pasta de cimento, areia e água. A imagem a seguir apresenta a segregação, possivelmente uma não vibração ou vibração incorreta do concreto, possibilitando observar os vazios após a retirada das formas (MURTA E SOUZA, 2012).

Quando ocorre um erro de lançamento ou de vibração, estas pedras se difundem pelo resto da pasta, formando assim, um concreto cheio de vazios,

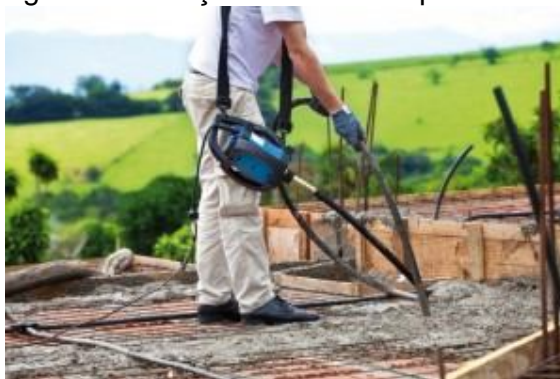
Figura 7- Vibração do concreto por imersão

A figura 7 apresenta um dos métodos disponíveis para a vibração do concreto, para evitar a segregação, “bicheira ou ninho”.

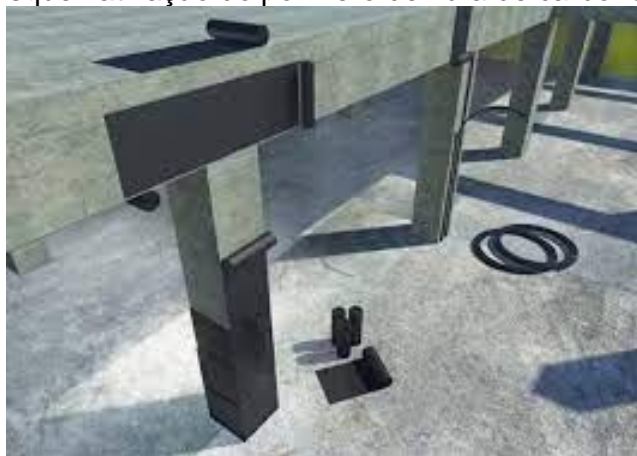
Figura 15 - Esquemática do polímero de fibra de carbono em um pilar

Segundo Takeuit (2003), a desvantagem dessa técnica é a fragilidade das trincas, sendo menos eficiente para pilares de seção quadrada e retangular, pois os cantos são altamente concentrados e a pressão de restrição sobre o plano é reduzida. Conforme a ilustração os reforços através de PFC se pode dá conforme a imagem 15.
