FACULDADE VALE DO AÇO - FAVALE
CURSO DE ENGENHARIA CIVIL

**ANÁLISE DAS PRINCIPAIS MANIFESTAÇÕES PATOLÓGICAS NA
CONSTRUÇÃO CIVIL PELO MÉTODO GUT: estudo de caso em uma
residência unifamiliar na cidade de Açailândia- MA.**

Açailândia – MA

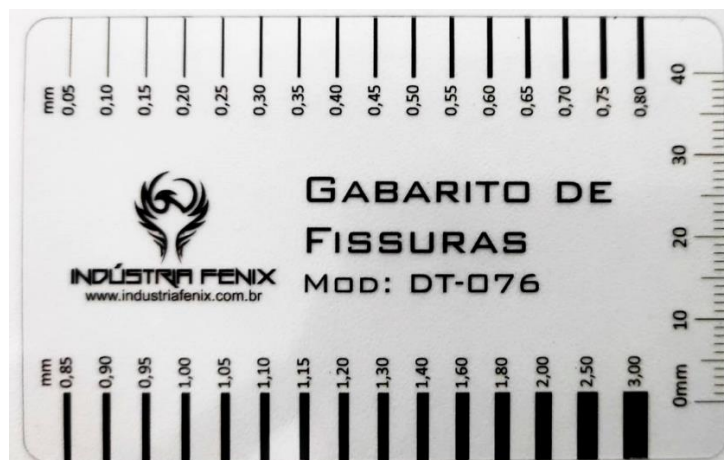
Figura 13 - Fissurômetro

O fissurômetro (Figura 13) foi o material aplicado para a realização da medição das aberturas encontradas, ele contém uma variação de 0,05 mm e 3,0 mm. A partir dele é possível verificar as dimensões das aberturas e desta forma classifica-las.

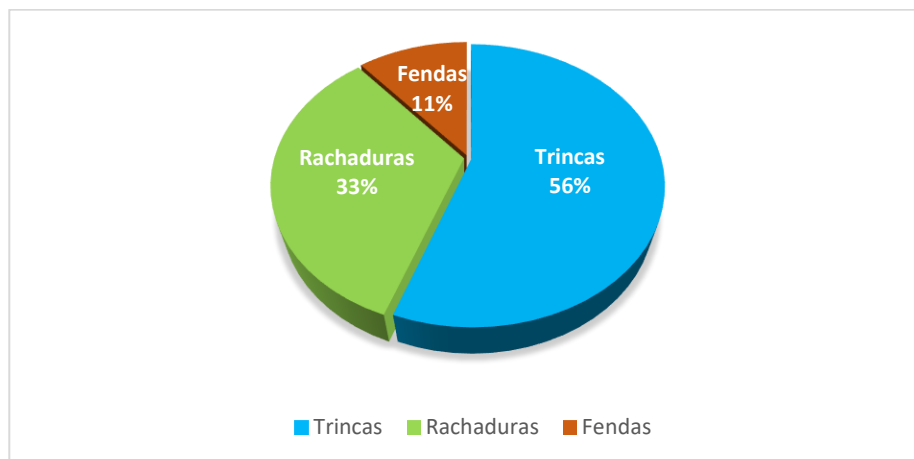
Gráfico 2 - Taxa de ocorrências das aberturas no imóvel

Com base na análise de ocorrência das aberturas encontradas no imóvel, elaborou-se um gráfico, como pode ser visto abaixo, que mostra que a anomalia do tipo trinca é a mais presente na edificação, correspondendo a 56% do total.

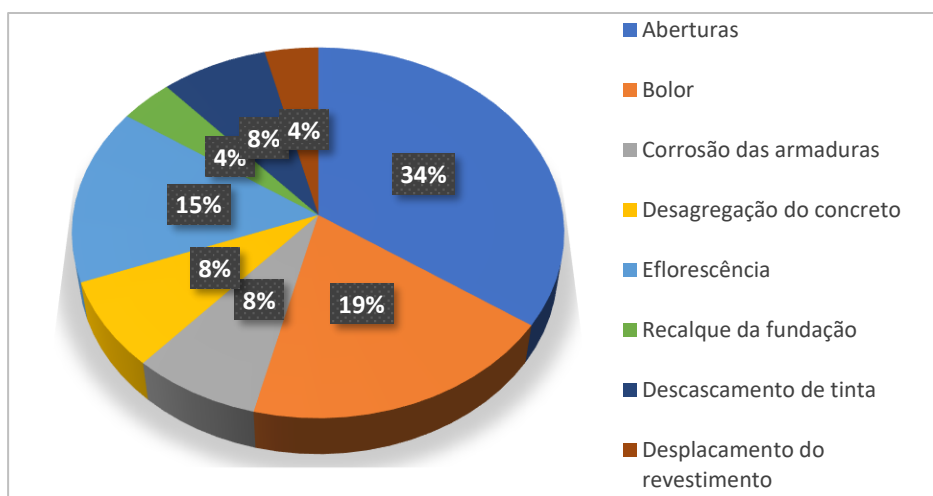
Gráfico 3 - Taxa de ocorrências das manifestações no imóvel

Da mesma forma foi desenvolvido um gráfico, para analisar a incidência das manifestações patológicas na edificação, sendo assim possível verificar que os problemas de aberturas, bolor e eflorescência, são os mais recorrentes no edifício. O percentual de ocorrências está presente no Gráfico 3 a seguir.
