FACULDADE VALE DO AÇO
ENGENHARIA CIVIL

**ESTUDO GEOTÉCNICO DO SOLO NAS EROSÕES ÀS MARGENS DA BR 222
NO KM 04 NO PERÍMETRO URBANO DE AÇAILÂNDIA**

Trabalho de Conclusão de Curso apresentado para
obtenção do título de Bacharel em Engenharia Civil
na Faculdade Vale do Aço.

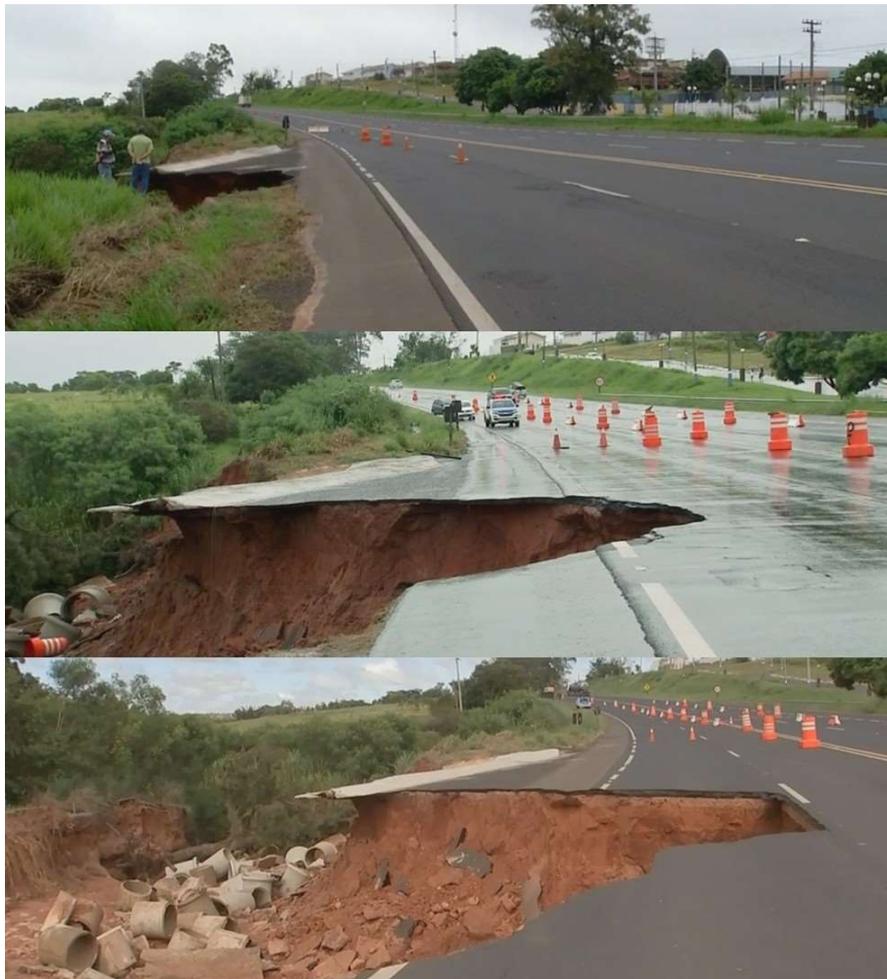
Figura 4 - Aumento de erosão em rodovia em SP em menos de uma semana

A Figura 4 mostra um dos casos ocorridos no Brasil relacionados a erosões que aumentaram com a intensificação das chuvas, declividade acentuada do terreno, ausência de um sistema de drenagem de águas pluviais adequado, falta de manutenção e recuperação da área afetada e que invadiram a(s) faixa(s) de rodovias federais e estaduais provocando assim a interdição as mesmas e dificultando o tráfego de veículos. O desmoronamento ocorreu em 26 de fevereiro de 2019, no quilômetro (km) 438 da rodovia Comandante João Ribeiro de Barros, em Quintana, no estado de São Paulo, conforme publicado pelo G1 Bauru e Marília (2019).

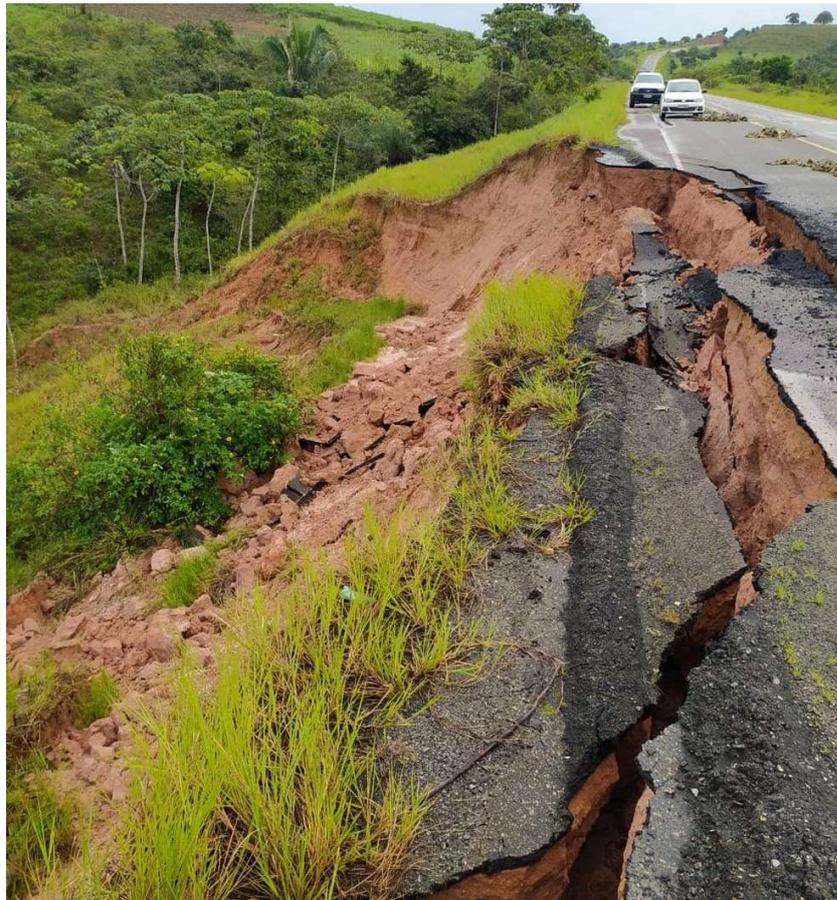
Figura 5 - Erosão na rodovia SE-488

Outro exemplo de problema ocasionado por erosões aconteceu na rodovia SE-488, entre os municípios de Umbaúba e Indiaroba, no estado de Sergipe (SE), conforme Figura 5, em março de 2020. O fato ocorreu pelo mesmos motivos já citados anteriormente, forte chuvas na região, declividade acentuada do terreno e ausência de manutenção e medidas para recuperação da área. A publicação foi feita pelo G1 SE (2020).

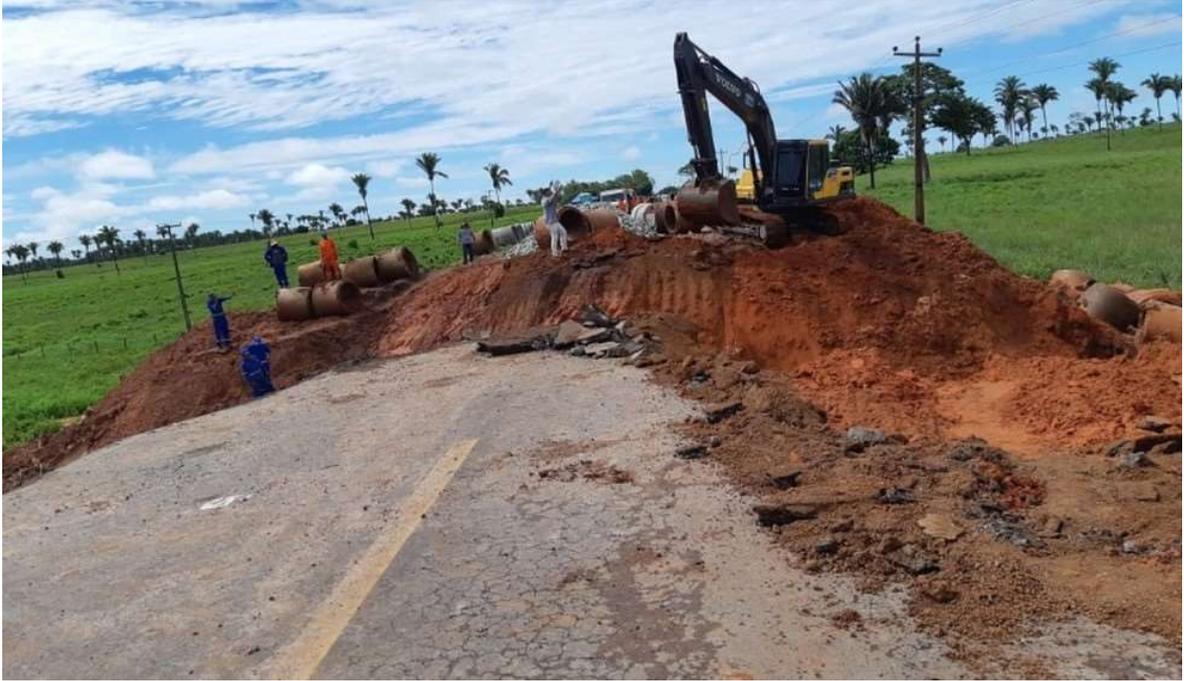
Figura 6 - BR 316 em Bacabal no Maranhão

No Maranhão, a BR 316 foi rompida no km 340, conforme Figura 6, na cidade de Bacabal (a 240 km da capital do estado, São Luís), após forte chuva que agravou a erosão já existente, em 2020. Neste mesmo ano, a BR 222 cedeu uma das faixas no km 520 (Figura 7) e no km 538, no município de Buriticupu. As publicações destes acontecidos foram feitas pelo G1 MA (2020).

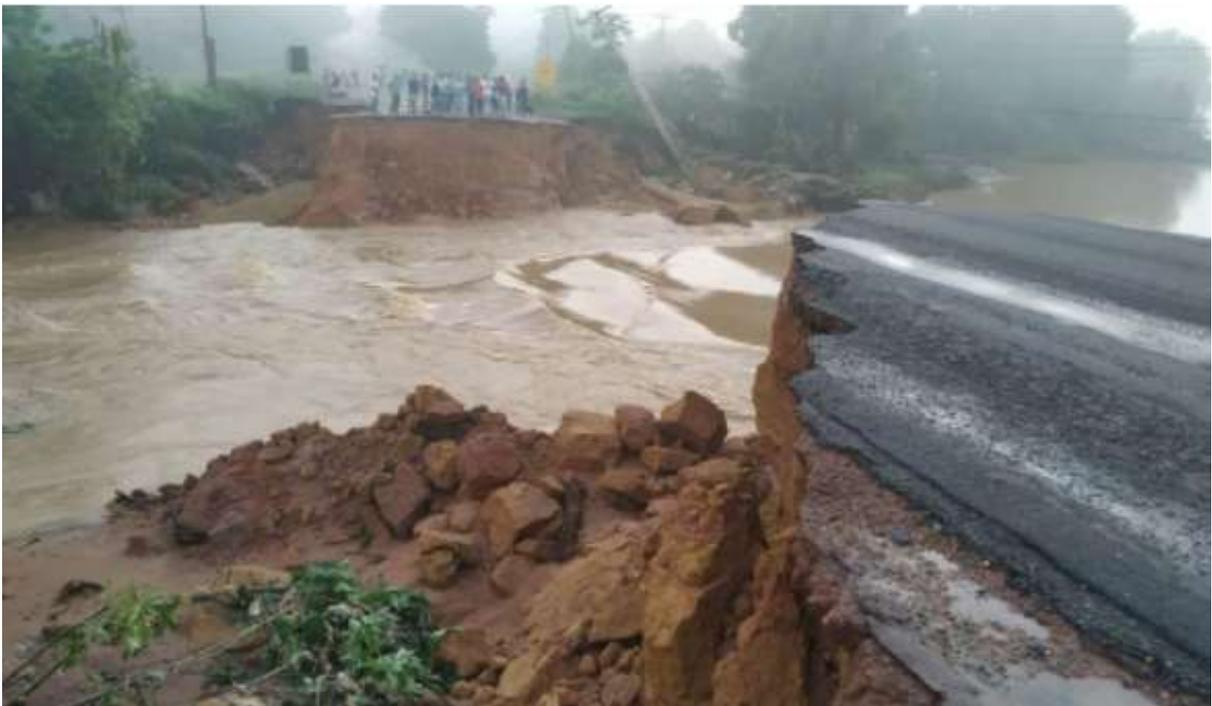
Figura 8 – Corte na rodovia BR 222 no trecho do bairro Pequiá

Em 17 de março de 2020, após forte chuva na região e um grande volume de água que resultou em um corte por completo da rodovia, a BR 222 foi interditada no trecho próximo ao “rio do 40” no bairro Pequiá na cidade de Açailândia-MA, conforme publicado pelo Imirante.com (2020). A Figura 8 mostra o corte da rodovia, sua extensão foi estimada de 80 a 100 metros, com 5 metros de altura, segundo o Departamento Nacional de Infraestrutura de Transportes (DNIT). O ocorrido afetou a população local, as indústrias situadas no Polo Industrial do bairro Pequiá e os demais que utilizam a BR como via de tráfego para demais localidades do Estado e do país.

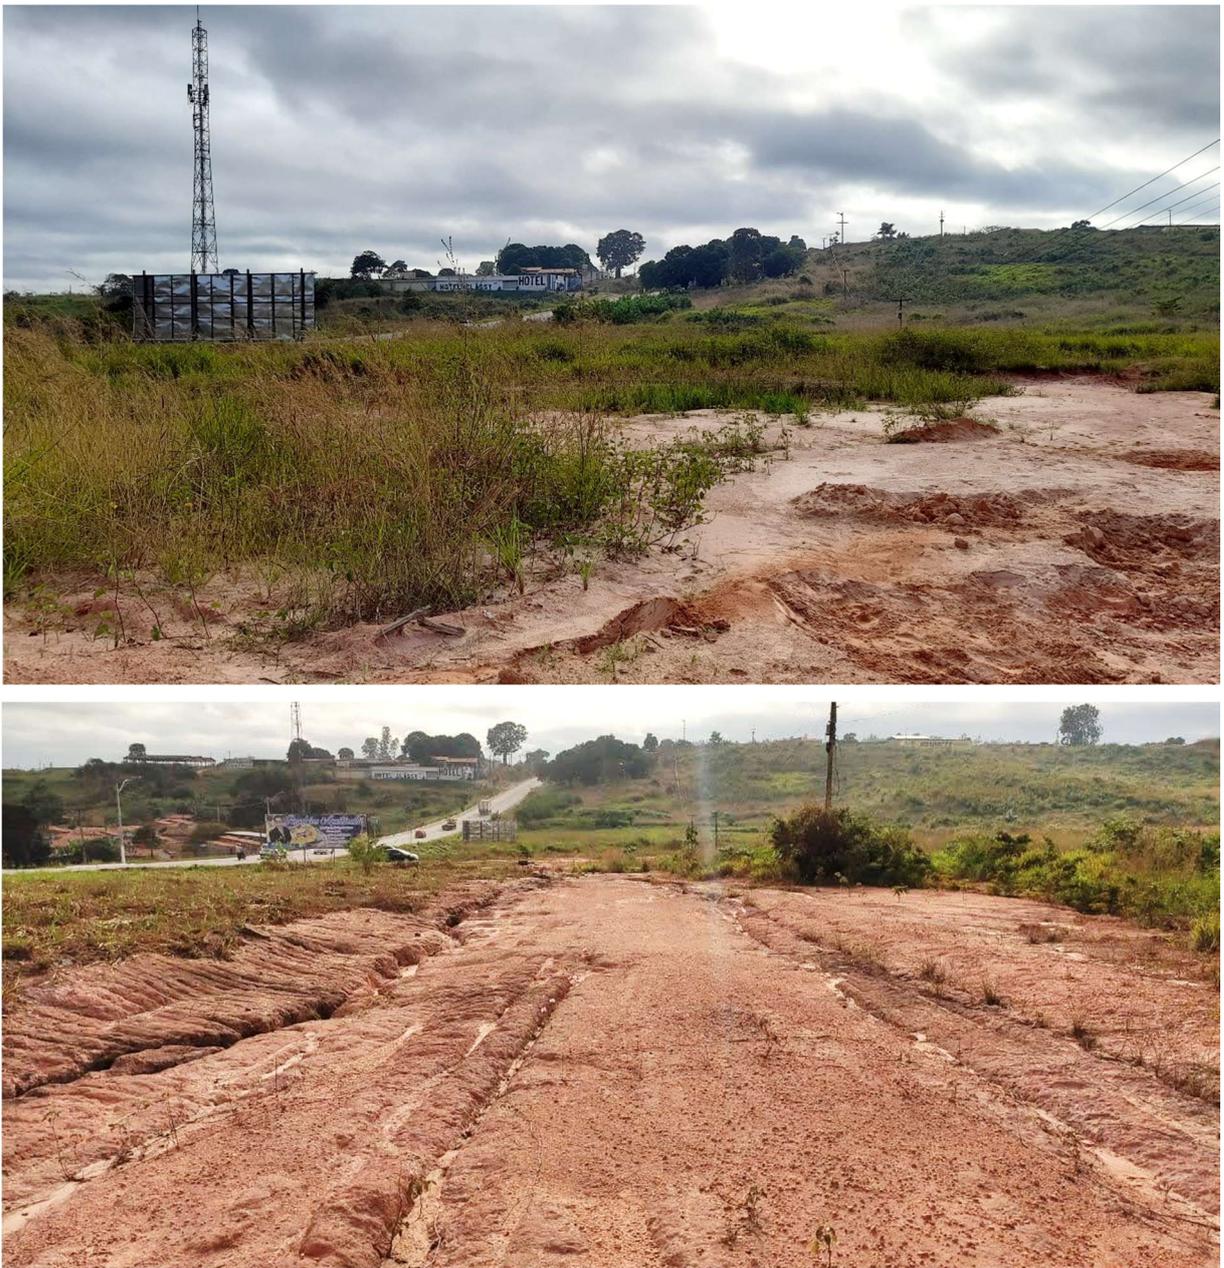
Figura 15 – Extensão do terreno

A Figura 15 mostra a cobertura vegetal existente na extensão do terreno.

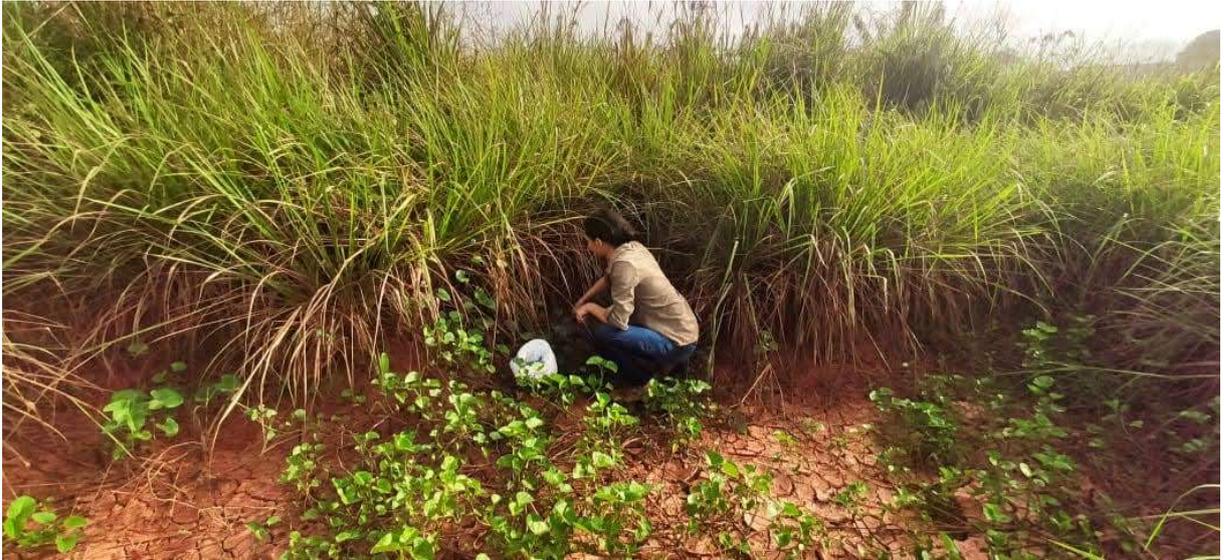
Figura 16 – Coleta de amostra para ensaio em laboratório

Durante a visita ao local foi feita a coleta da amostra de solo na erosão (Figura 16) para realização da caracterização do mesmo através de ensaios em laboratório.
