**MANIFESTAÇÕES PATOLÓGICAS EM UNIDADE BÁSICAS DE SAÚDE EM  
AÇAILÂNDIA- MA**

Trabalho de Conclusão de Curso apresentado ao Curso de Engenharia Civil da Faculdade Vale do Aço – FAVALE para obtenção do grau em Engenharia Civil. Sob a orientação da Prof<sup>a</sup>.Ma. Rachel de Andrade Avelar da Silva.

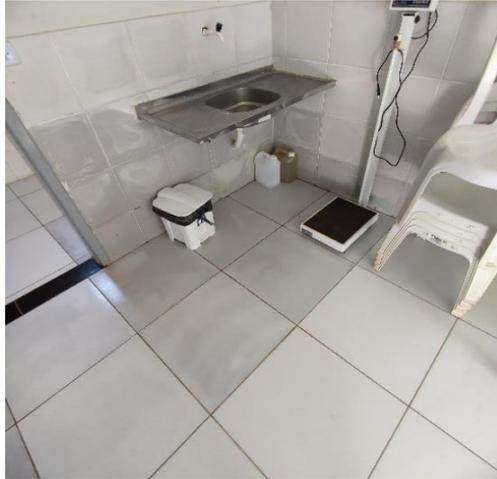
**Figura 15** – UBS da Laranjeiras – Bom jardim.

A maior parte dos problemas está relacionada a manchas em cerâmicas deixando apenas em tons escuros, que diferente da UBS do Jardim Glória que se encontra com manchas esverdeada. Com isso esse problema está em maior porcentagem, veja o gráfico 3.

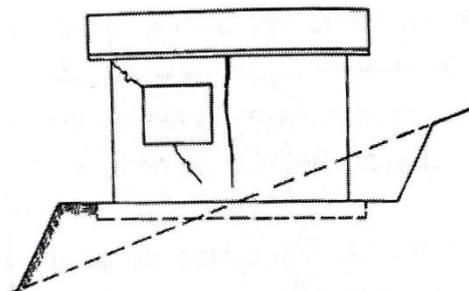
Figura 32 - Trincas de cisalhamento nas alvenarias.

As trincas presentes na platibanda possuem uma configuração vertical, tanto na fachada frontal quanto na fachada lateral, como não tem carregamento acima o que podemos imaginar é um leve recalque na estrutura. Uma situação similar aparece sendo recitado por Sena, Nascimento de Carim (2020) onde a fundação foi assentada sobre seções de corte criando trincas de cisalhamento na alvenaria, como mostra a figura 32.

Como a estrutura possui apenas o pavimento térreo não apresenta riscos, mas a solução para a trinca é remover o acabamento e fazer um reforço com tela na região da trinca e refazer o acabamento.
